令和5年度 通学路における交通安全対策必要箇所一覧

学校名 (合志楓の森小学校)

行政区名 (恵楓園)

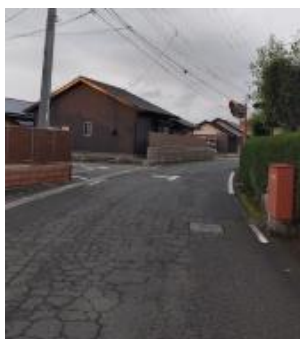
学校名	(楓の森小学校)		
				行政区名	(御代志・九沖農研区)		
	状 況	保護者からの要望	調査結果	対応策	写真	地番	行政区
1	民家の塀や壁が高く、子どもたちにとって見通しが悪く危険で、歩道も確保されていない。	子供達にとっても見通しが悪く危険です。また車が多くスピードも出しており、歩道もないため、せめてミラーを設置して事故を防ぎたいと強く思う。	朝は特に、通り抜け道路として利用されており、狭いわりに交通費が多い。公民館付近の三叉路を通学路へ出るにあたり、民家の塀や壁が高く車にとっても見通しが悪く、子どもたちにとって危険。	カーブミラーの設置。飛び出し注意の看板などの設置。時間帯による交通規制。

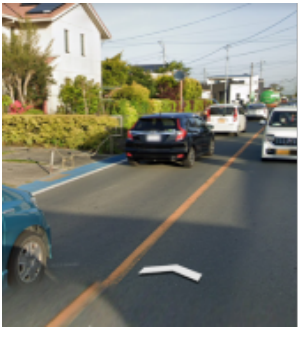
御代志1822	御代志
2	387号線の抜け道として使われていることが多く、カーブになっているところは見通しが悪い。細い小道なのに、スピードをだしている車が、多く危険を感じる。	通学路の中では、最も事故が起きやすく、注意するよう子ども達には伝えているが、子どもも車側も注意できるような対応策をしてほしい。	ファミマ御代志店から九州沖縄農業研究センターへ突き当たるまでの道路は、危険に対する対応ができていないので、自動車側からみても、カーブミラーでも車両が見えにくい状況。細い道から小学生がいきなり出てくることに危険を感じる。歩道もなくカーブになっており、民家の塀や生垣により大変見通しが悪く、見守りがなく非常に危険。	カーブミラーの設置。または「子ども飛び出し注意！」や、「スピード落とせ」の看板の設置の要望。時間帯による車両制限や、速度制限を設けるようにしてほしい。
