令和6年度

合志南小学校区

危険箇所について

合志南小学校PTA安全委員会

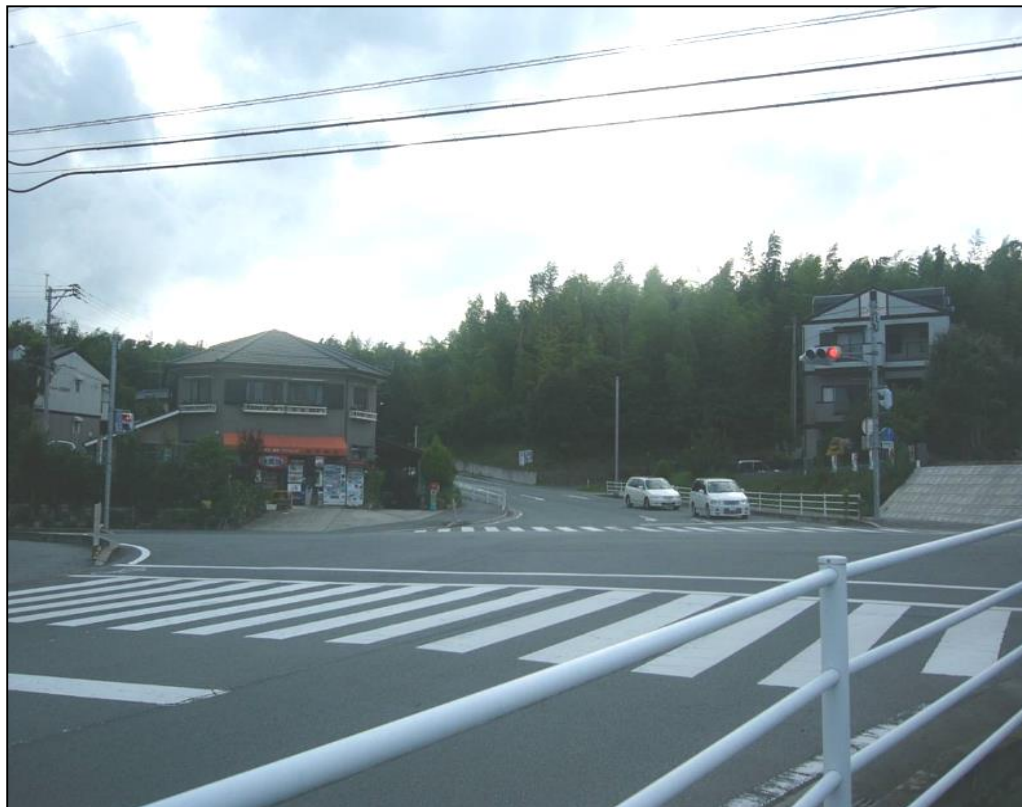
群地区 I

本多商店前交差点

○信号が設置されて安全確保はできたが、交通量は変わらず多い。

○スピードを出す車が多い為、歩行者が横断する際、右折左折する車が危険なことがある。

○車同士の事故が多い。

○登校時間帯に中学生自転車、保育園送迎車両が多い。

○横断歩道が見えにくい（消えかけている）

○登下校時は、特に左右確認を徹底して横断するよう指導する。

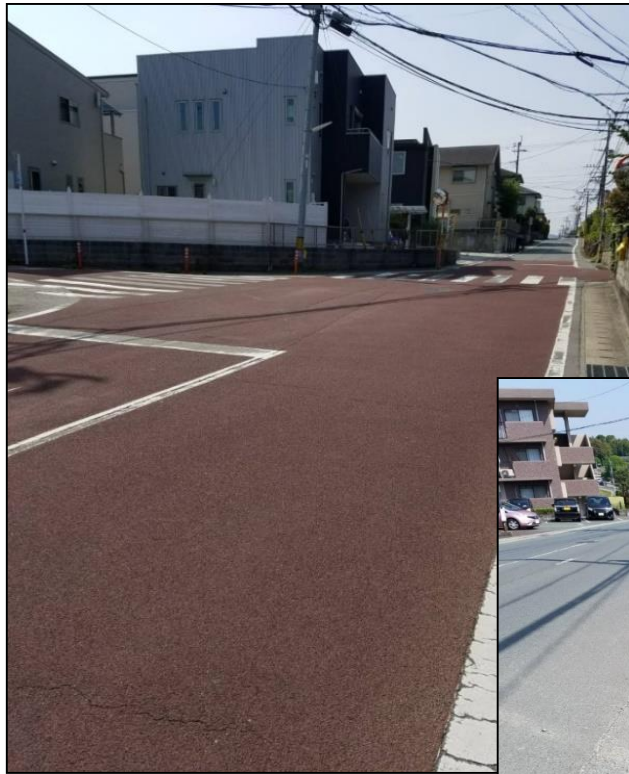
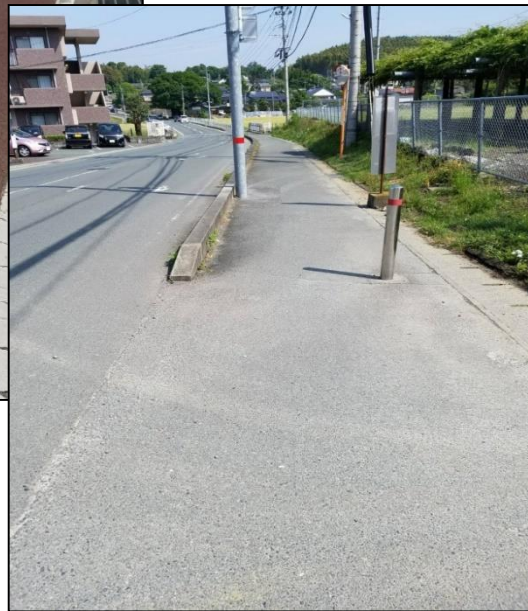
群地区 2

現 況	<ul style="list-style-type: none">○変則交差点で、見通しが悪いが、スピードを落とす車は少ない。○車の交通量が多い。○中学生の通学路となっており、自転車も多い。○道路片側に歩道があるので、道路の横断を保護者が手助けしている。○カラー舗装に改善されている。
対 策	<ul style="list-style-type: none">○児童へ交通安全指導をする。

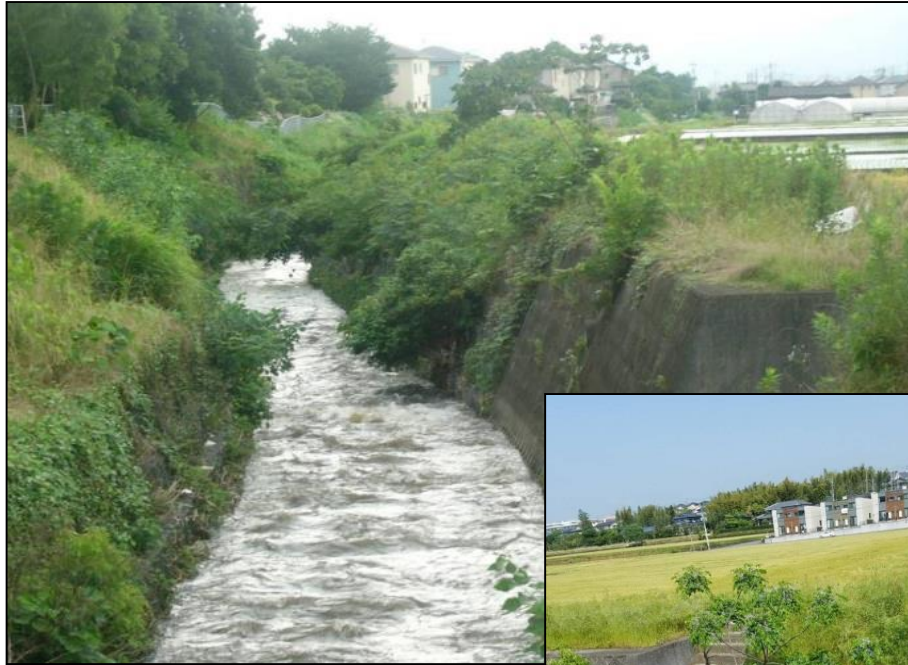
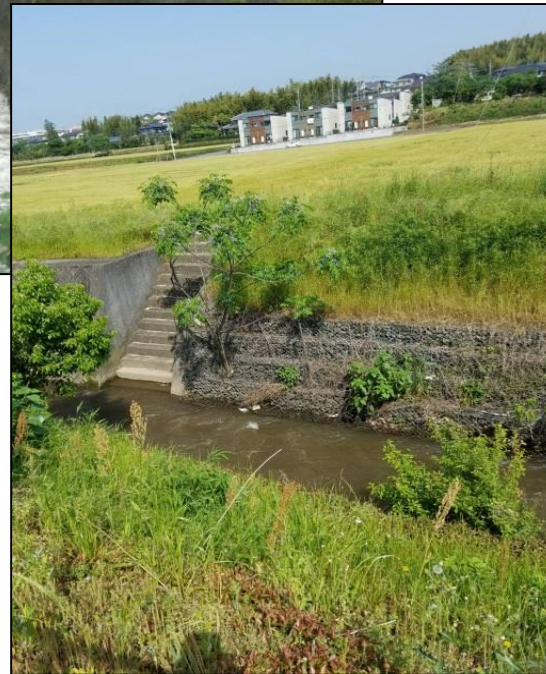
群地区 3 堀川

○雨天時にかなりの増水があり、水の流れもはやい。(川へ降りられる箇所が2箇所) 歩道のない側は、柵も短く、特に危険。

○増水時の水害事故を例に、川へ近づかないよう指導する。
○注意喚起の看板が必要である。また、草刈りをまめにしてもらう。

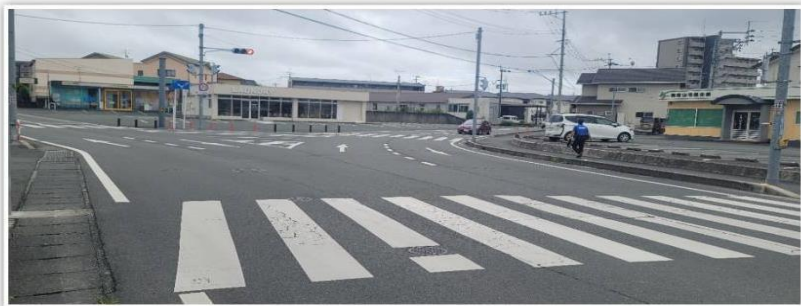
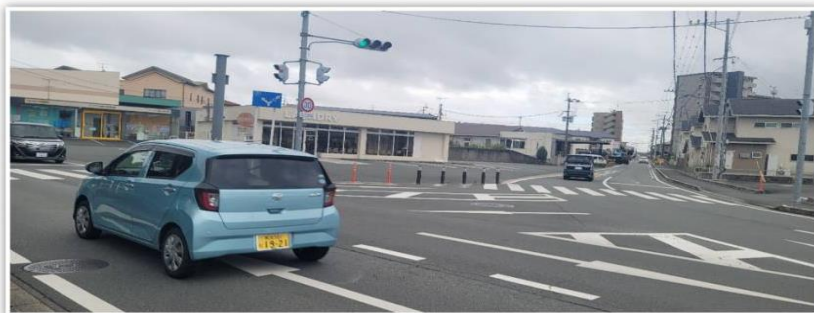
群地区 4 元ファミリーマート三叉路

○信号機が設置され、以前より横断しやすくなっているが、スピードを出す車が多い。

登校時間帯に、歩道に車が停止している場合があります、危険

○自転車、歩行者、車両のいずれも多い。通学の際、信号機に向かう歩道が狭く、とても危険である。

○登下校時、**車に巻き込まれる危険性**が高くなるので、十分注意するように指導する。

○通学路の変更を検討する。

○歩道の設置を行政に要望する。

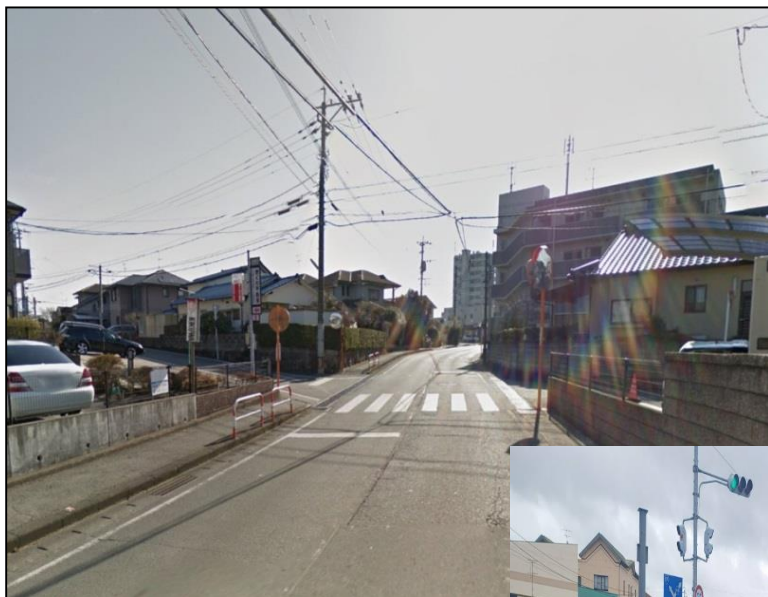
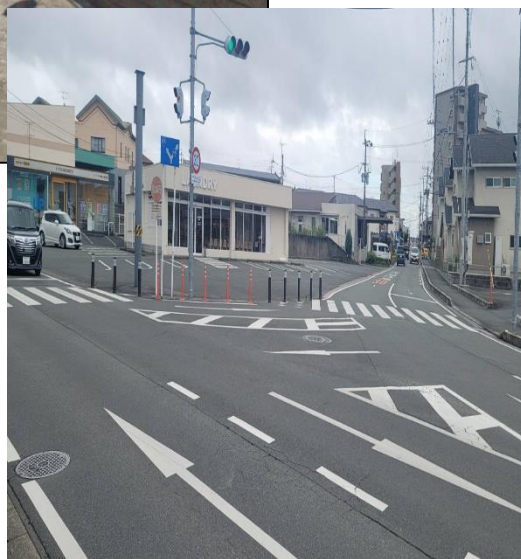
群地区 5 元ファミリーマート三叉路 ツクイ付近交差点

○三叉路のため 通学時間帯によっては自転車もよく通るので注意が必要

○コスモス方面へ行くとツクイ近くの横断歩道、南小・南ヶ丘小両校への通学路、片側歩道の為、ツクイ側から横断するが、登校時間帯、交通量が多い。

○登下校時、車に巻き込まれる危険性が高くなるので、十分注意するように指導する。

○車両の時間帯規制を申請したらどうか?※要検討

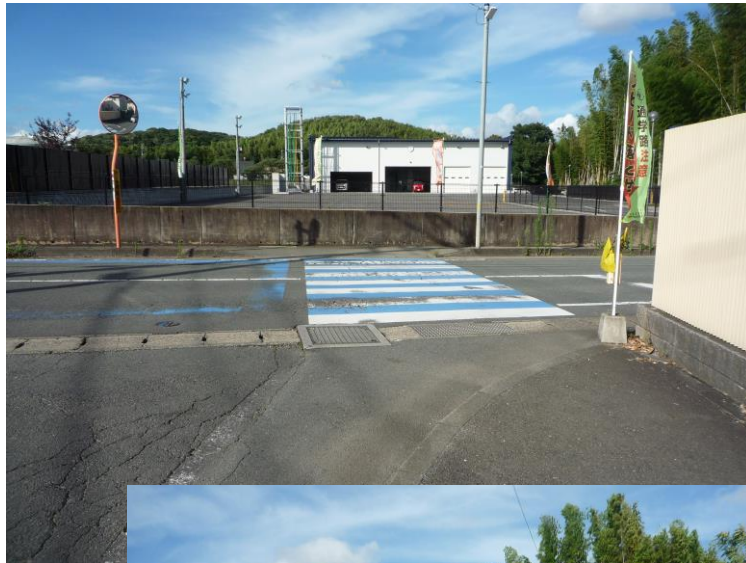
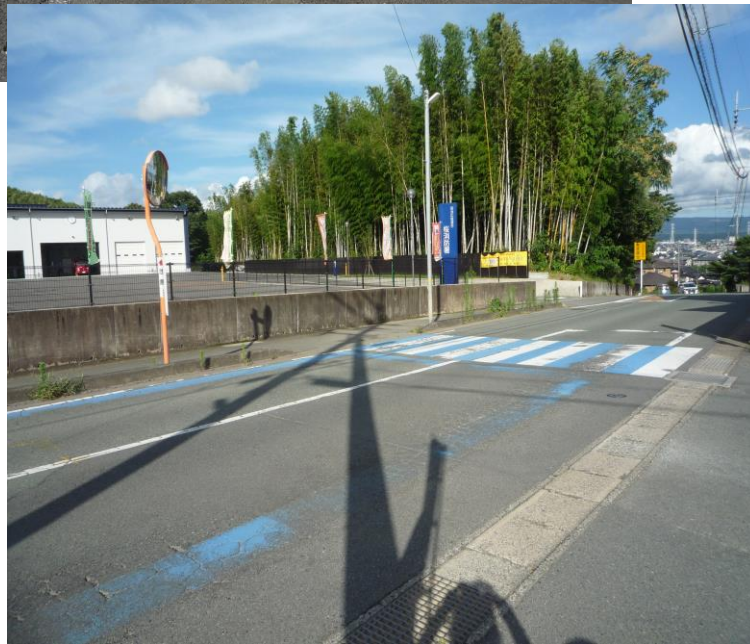
群地区 6 桜消防署西側の横断歩道

○交通量が多く、スピードもでているので歩行のタイミングがとれない。

○通勤帰宅時は交通量が多く渋滞している。

○車両進入時間指定の規制標識があるが、進入してくる車がある。

○横断歩道を渡らない歩行者も多い。

○新興住宅街となり道路の見通しが悪く、確認行動に危険が伴う。

○緊急車両の通行にも注意が必要。

○必ず左右確認を必ず行ってから横断するように指導する。

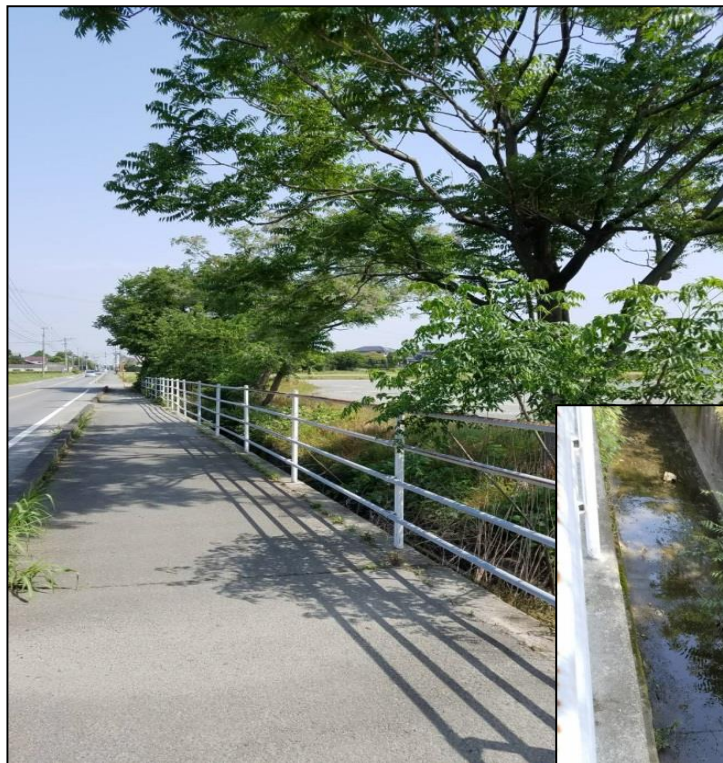
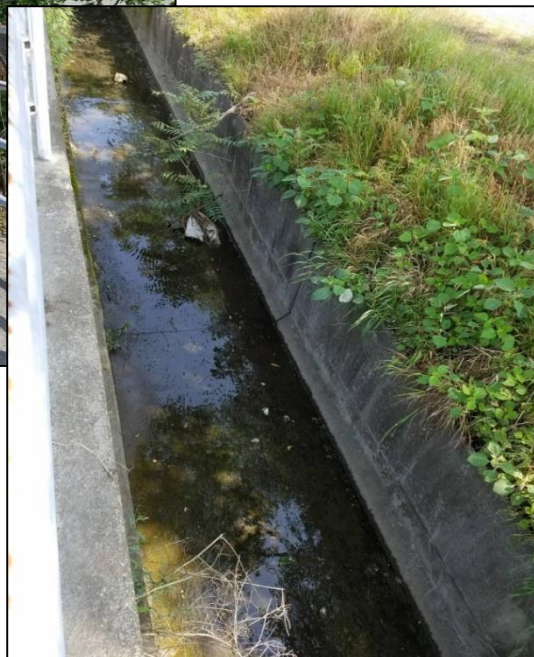
群地区 7 電鉄バス駐車場横

現 況	○深い用水路があり、ガードレール周辺は木が生い茂っている。
対 策	○用水路が深いのでガードレールを超えないように指導する。

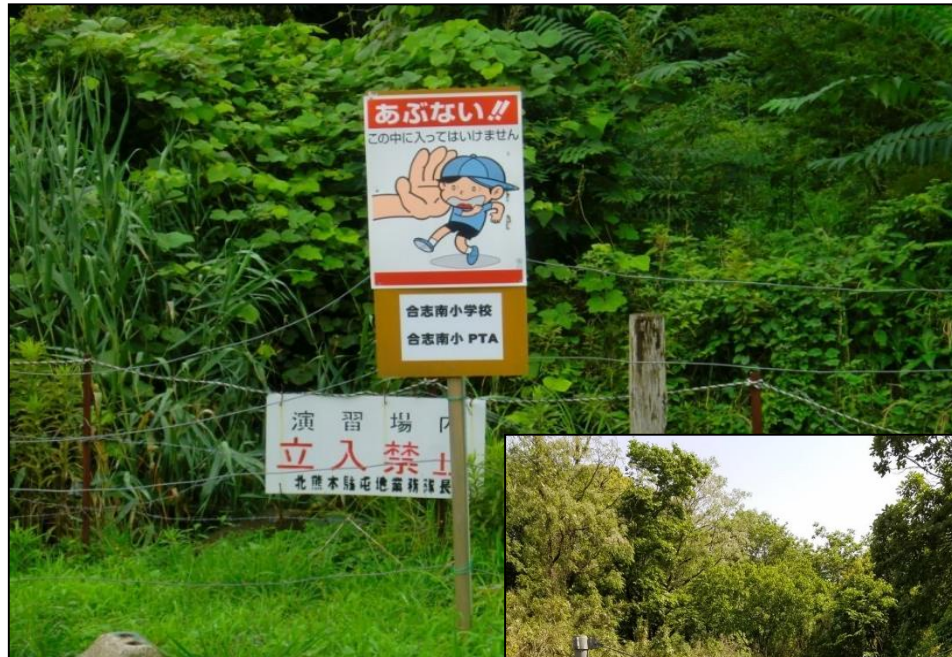
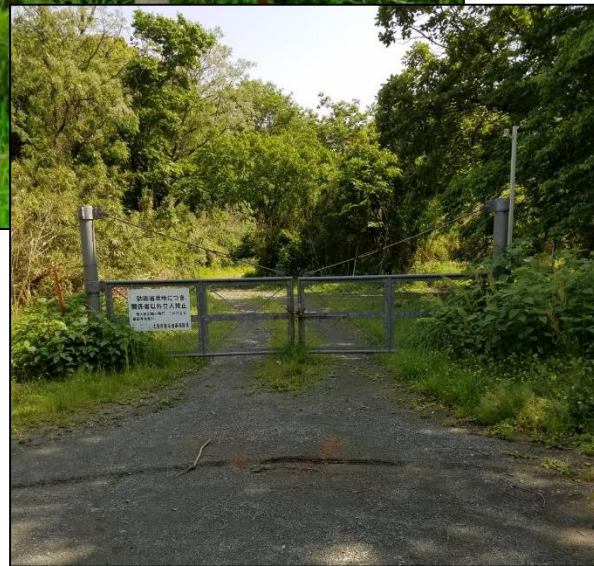
群地区 8 群山演習場付近

○沼地があり、柵もなく草が生い茂っているため、どこまでが地面かわからず危険。
○施錠された門はあるが、両脇から進入可能。

○沼地に近づかないように指導する。
○敷地内に進入しないように指導する。
○注意喚起看板設置済

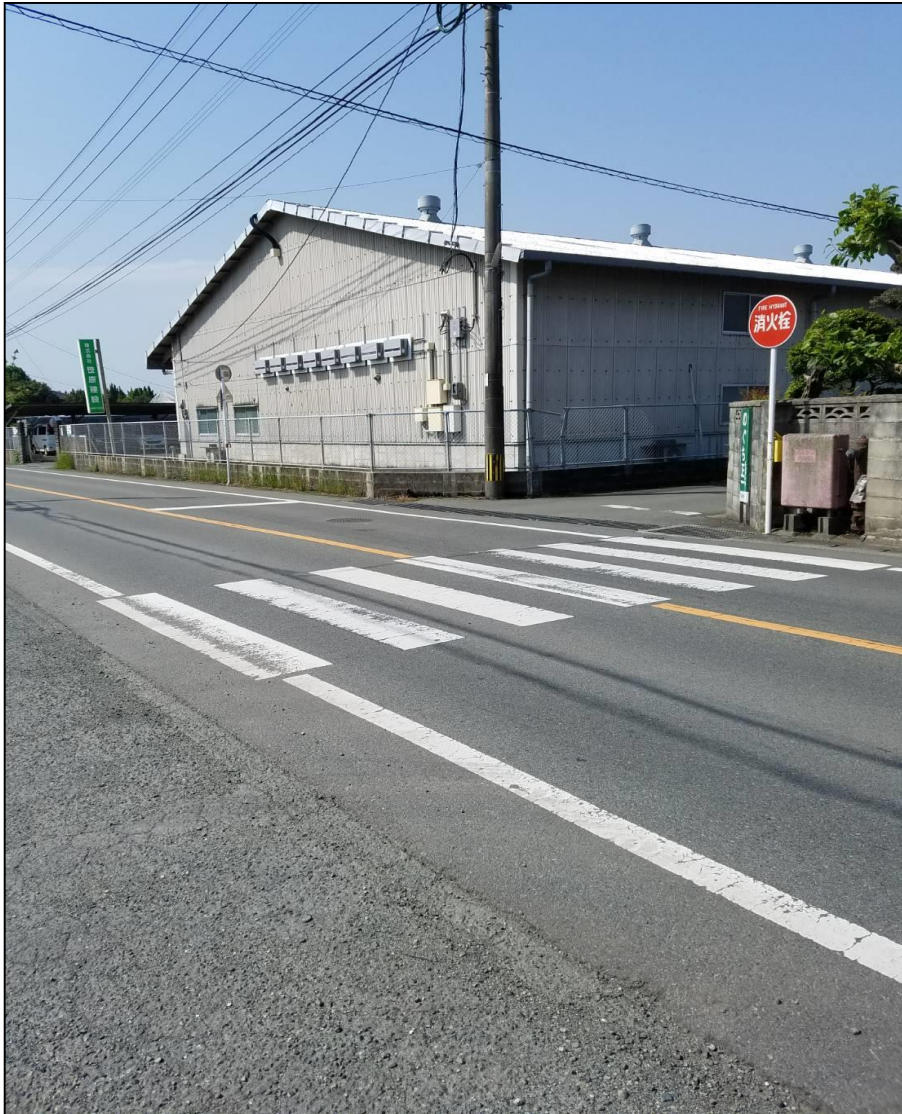
群地区 9 笹原建設(資材置場)

現 況	<p>○横断歩道が設置され改善されたが、依然交通量が多いため、登校時に保護者が横断を手助けしている。</p> <p>○横断歩道が見えにくい</p>
対 策	<p>○登下校時は特に<u>左右確認を徹底</u>して横断するように指導する。</p> <p>○カラー舗装設置済み</p>

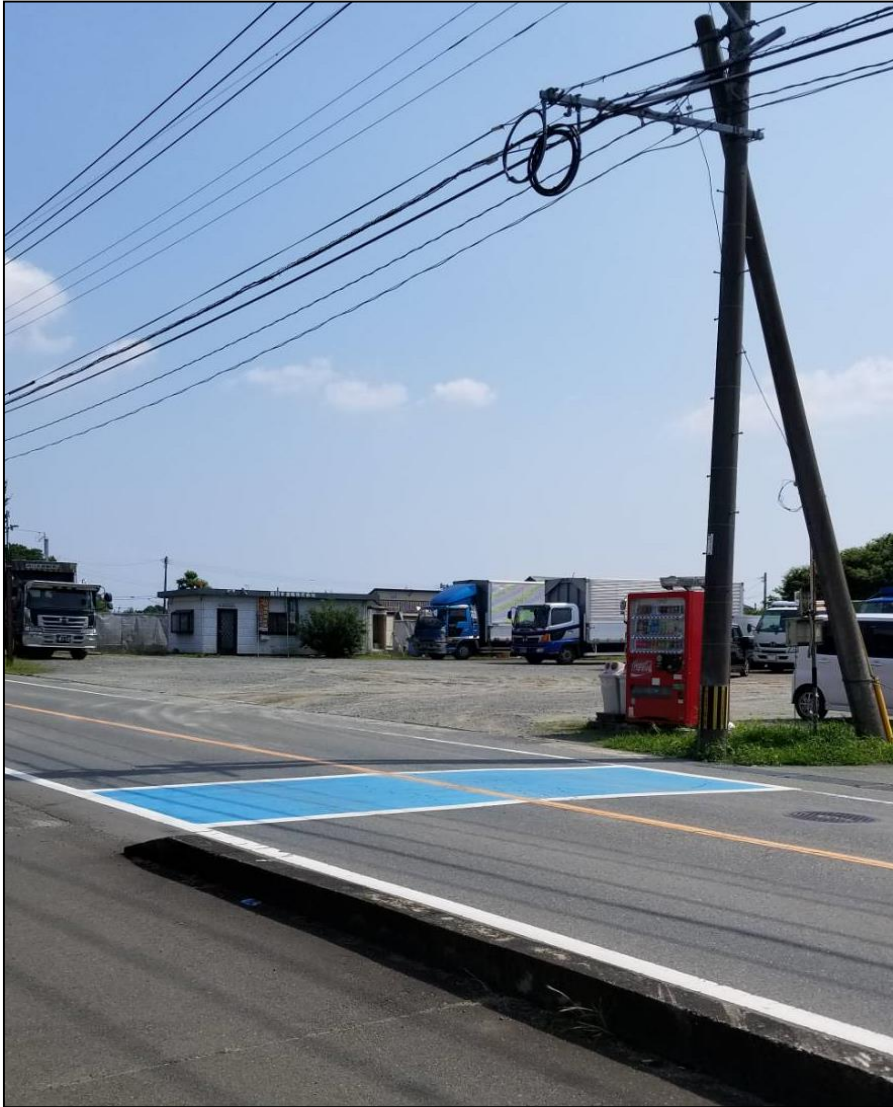
群地区10 西日本運輸資材置場前

現 況	○通勤時の抜け道になっているため、車の通りが多くスピードを出している。
対 策	○横断の際は、 左右確認 を行う。

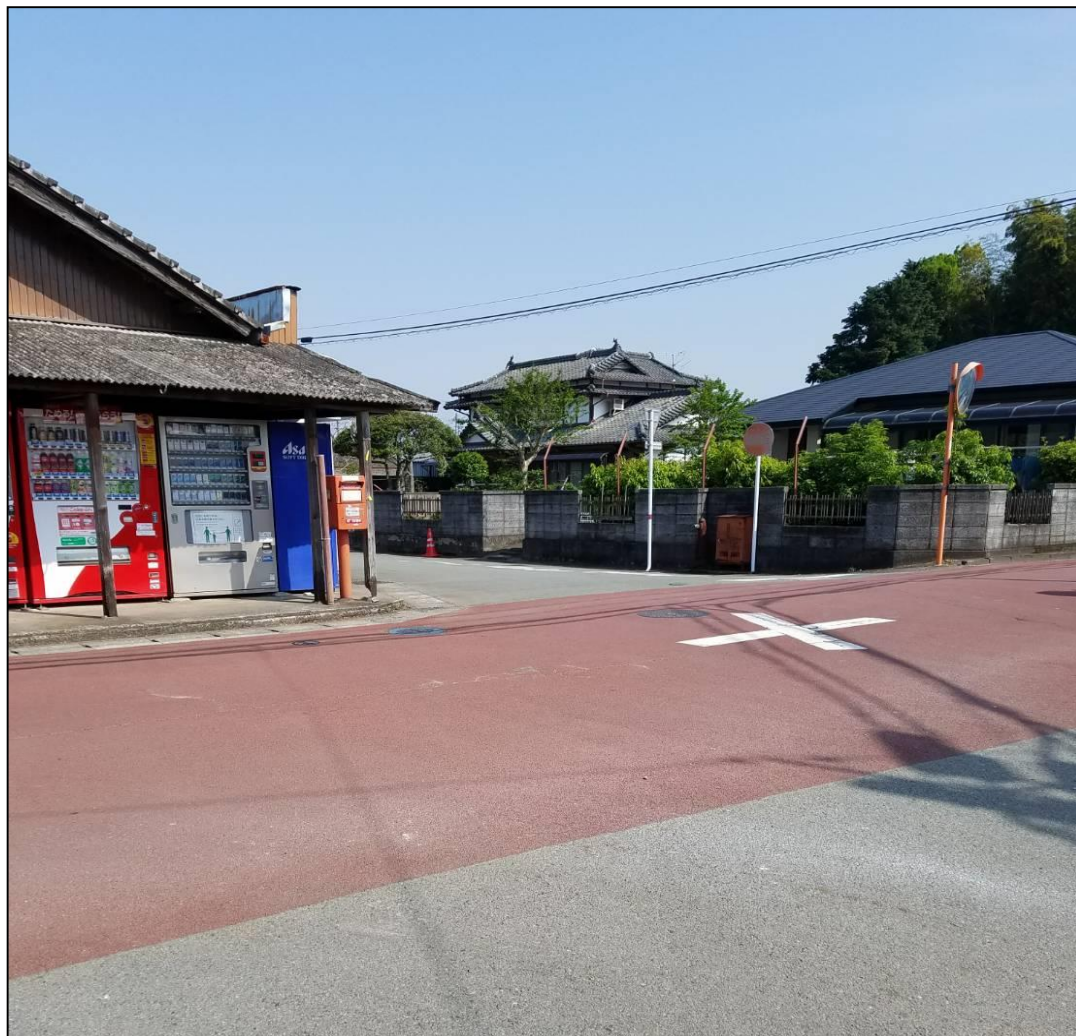
群地区ⅠⅠ 下群酒井商店前の道路

現況	<p>○歩道がなく、通勤時の抜け道になっているため、車の通りが多くスピードを出している。<u>見通しが悪い</u>。</p>
対策	<p>○道路標識(30km規則)がつけられたが、効果が見られないので十分注意するよう指導する。</p> <p>○カラー舗装に改善されている。</p> <p>○注意喚起看板設置予定。</p>

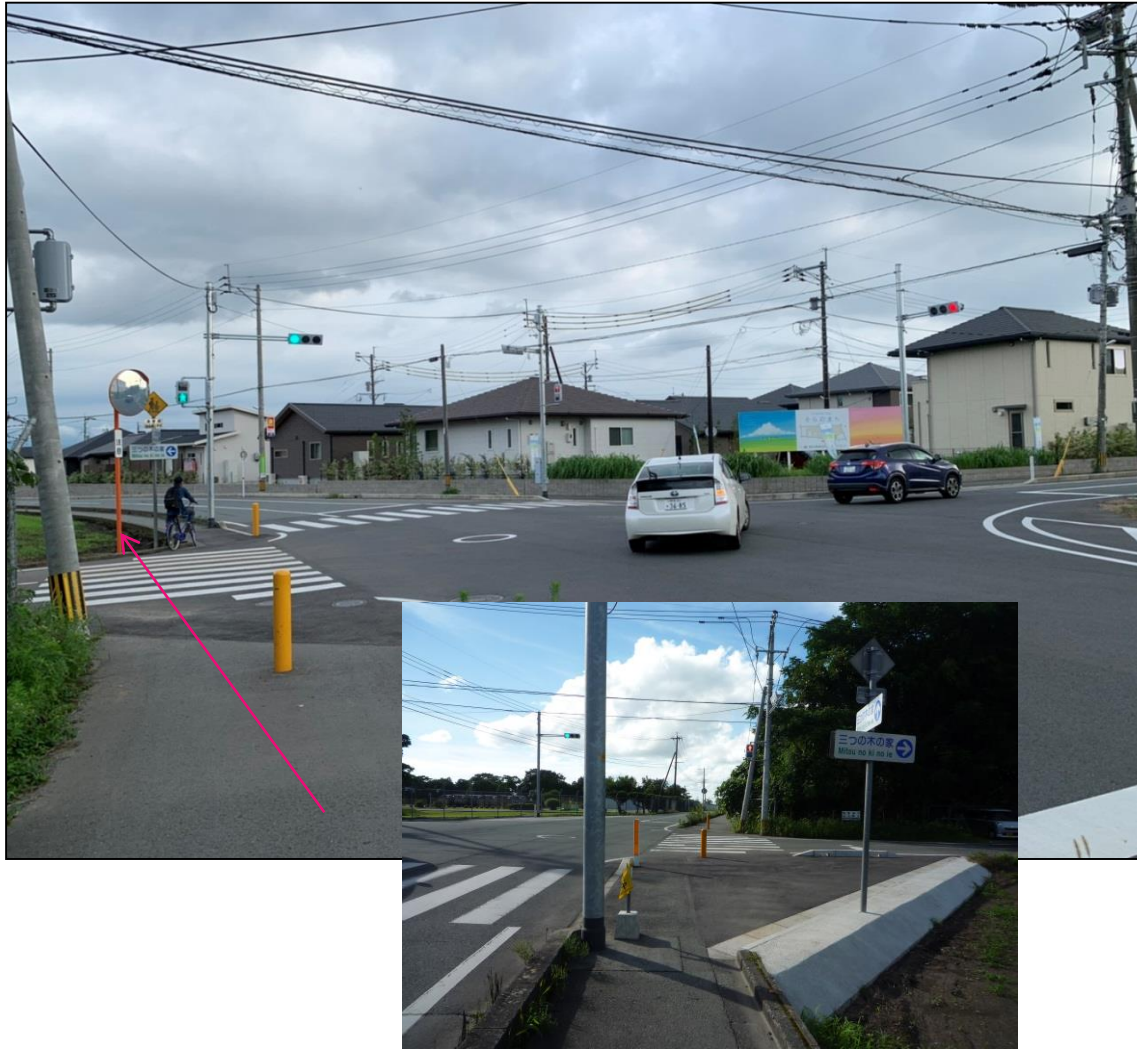
群地区12 自衛隊自動車教習所横の道路

○信号機の設置により安全面は確保されている。
○中学生の通学路になっており、自転車も多い。
○今はカーブミラーがなくなっており、交差点南東側畑地所有者のご協力により畑地角にコンクリート舗装してあり、歩行者自転車が入っても良い状態になっている。

○登下校時、左右確認を必ず行って、横断するように指導する。
○中学生が横断してから渡るように声をかける。

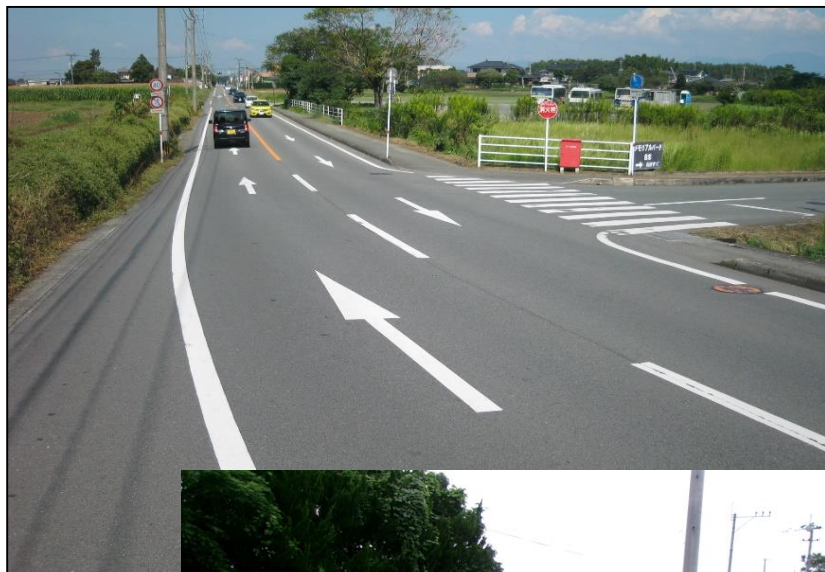
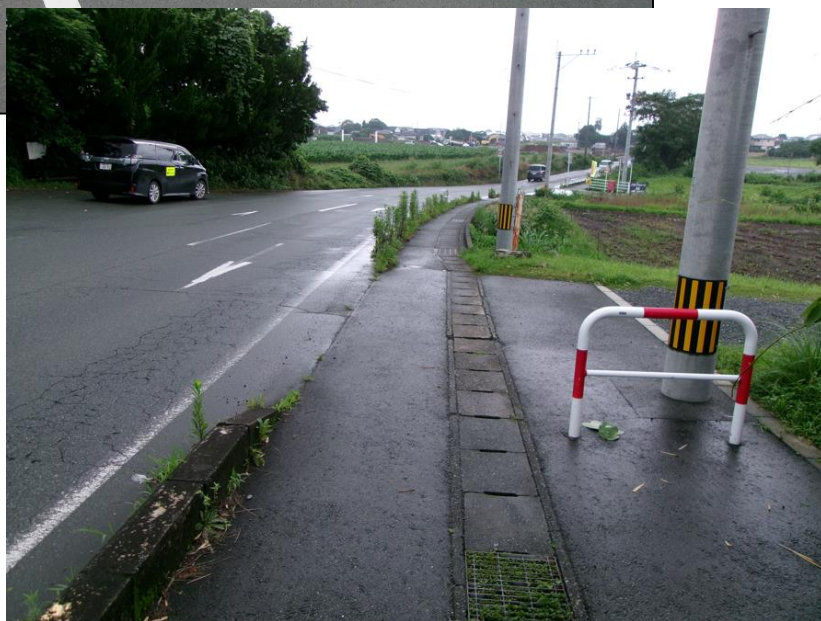
群地区13 下群JT方面への道路

現 況	<ul style="list-style-type: none">○通勤時の抜け道になっているため、車の通りが多くスピードを出している。○中学生の通学路になっており、自転車も多い。○歩道が片側しかなく、白線幅も狭い。○歩道幅が狭い区間有り。
対 策	<ul style="list-style-type: none">○登下校時、左右確認を必ず行って横断するように指導する。○縦一列にて登下校する。

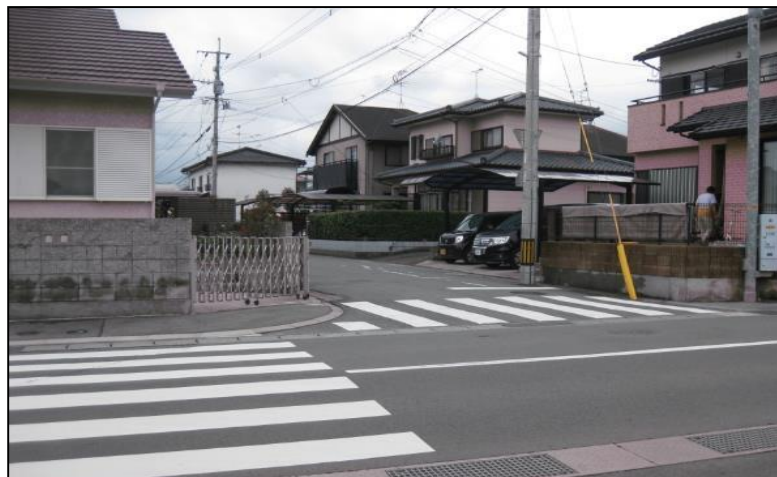
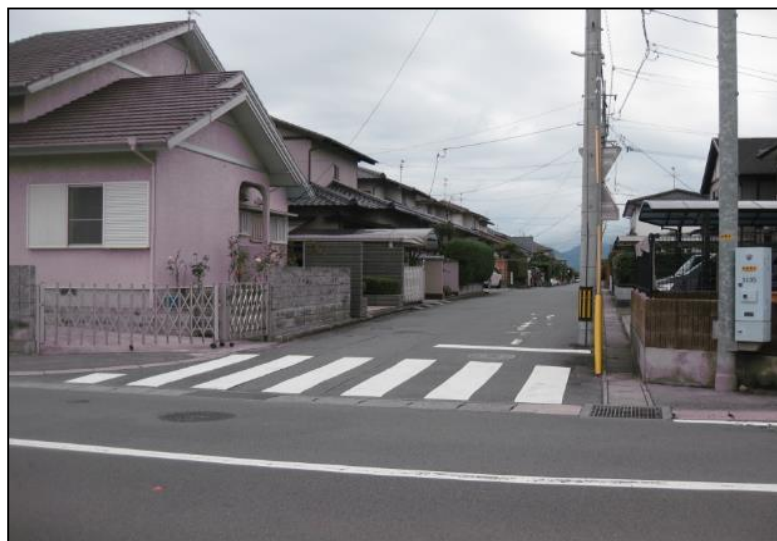
笹原地区14 裏門へ渡る交差点

○通学路がとても狭い為、登校時には、中学生の自転車や通勤の車でとても混雑している。

○路上駐車があるため児童と車との距離が近く、とても危険である。

○交差点の交通量が多い。

○中学生と小学生の列ができ、車の通行の妨げになっている。

○登校時、笹原地区のボランティアさんが横断旗を持って、横断の補助をいただいている。

○登校時、一列になって歩くよう指導する。

○路上駐車をやめてもらうように声かけをする。

○下校時、その他の利用時には**十分注意して横断**するよう指導する。

○注意喚起看板の設置予定。

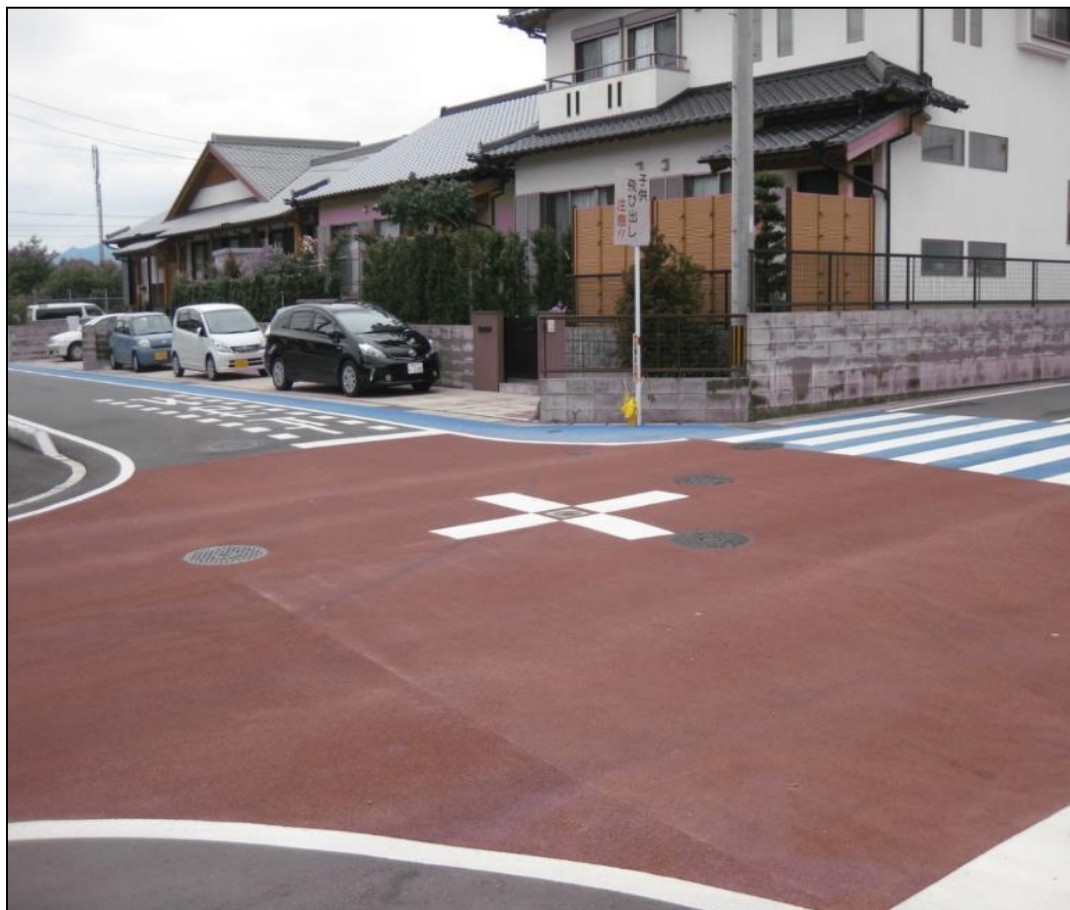
笹原地区15 笹原公民館側の交差点

- 旧ポプラから北公園に行く途中の十字路が、交通量多い。
- 前後に歩道がない。
- 雨の日は見通しがあまりよくない。
- 片側1か所のみ横断歩道があるが、通行は困難。

- 注意喚起の看板が設置され、H25年度にはカラー舗装に改善されている。しかし、その後も事故が発生した為、もう一度行政に信号機の設置を要望している。

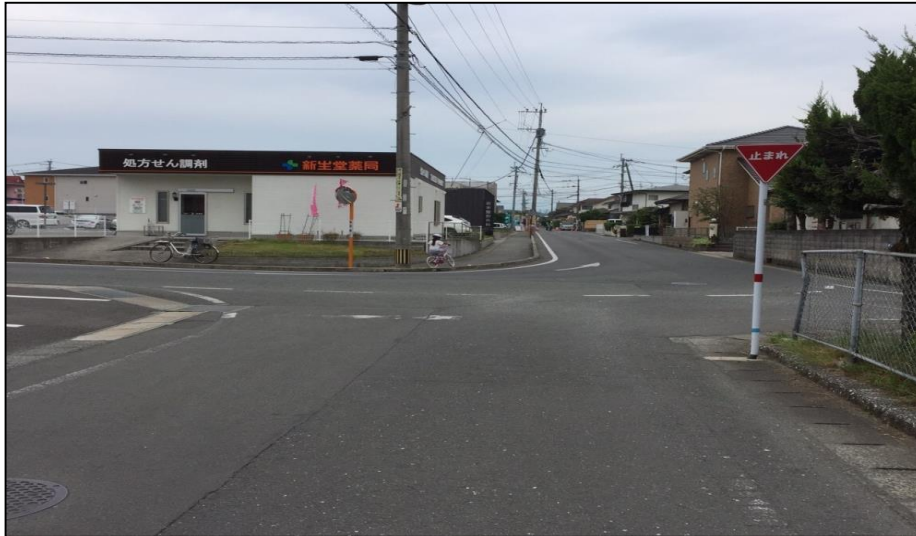
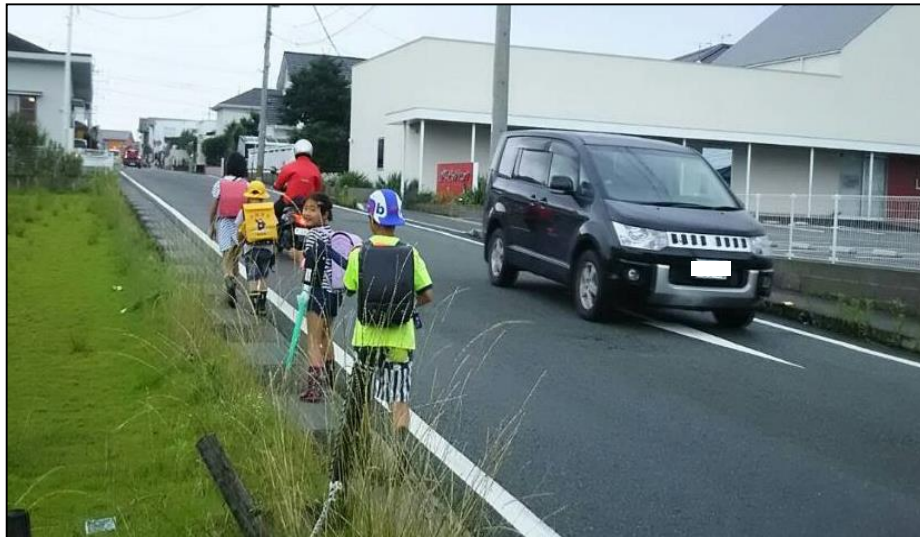
笹原地区16 新星堂薬局前

○新興住宅地の為、通学路がない。
○薬局の前に横断歩道がないため、横断歩道の場所まで迂回する必要がある。
○迂回先まで歩道が無く、交通量が多いため危険である。

○横断歩道の設置要望を出す。

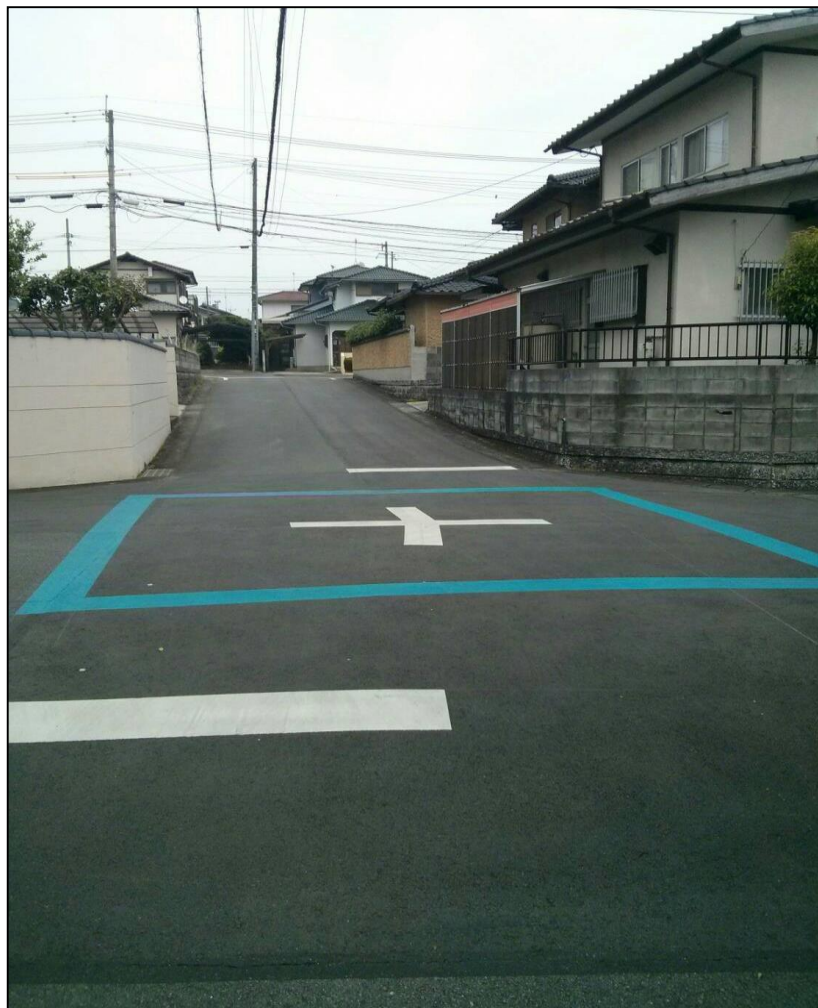
すずかけ地区17 4町内大通りから入る横道

現 況	<p>○傾斜のある坂道で短いのに加え、車が常時止まっているため、曲がってくる車や自転車が片方によってしまい、出会い頭の事故の危険性がある。</p>
対 策	<p>○常時の路上駐車を止めてもらうように声掛けをする。</p> <p>○駐車違反を取り締まってもらう。</p> <p>○カラー舗装済み。</p> <p>○注意喚起看板設置予定</p>

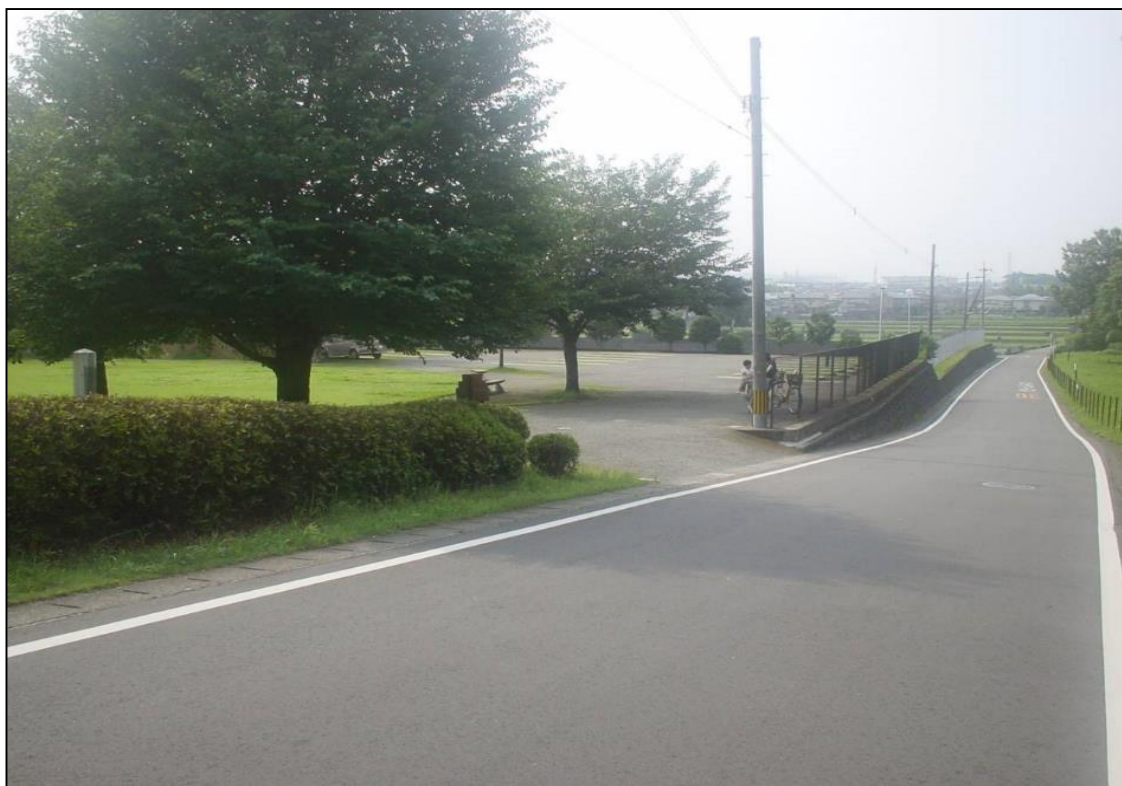
すずかけ地区18 自衛隊演習場沿い

現 況	○スピードを出している車が多く、コミュニティーセンターからの飛び出しが心配である。
対 策	○ <u>飛び出さない</u> ように指導する。 ※注意喚起看板設置予定

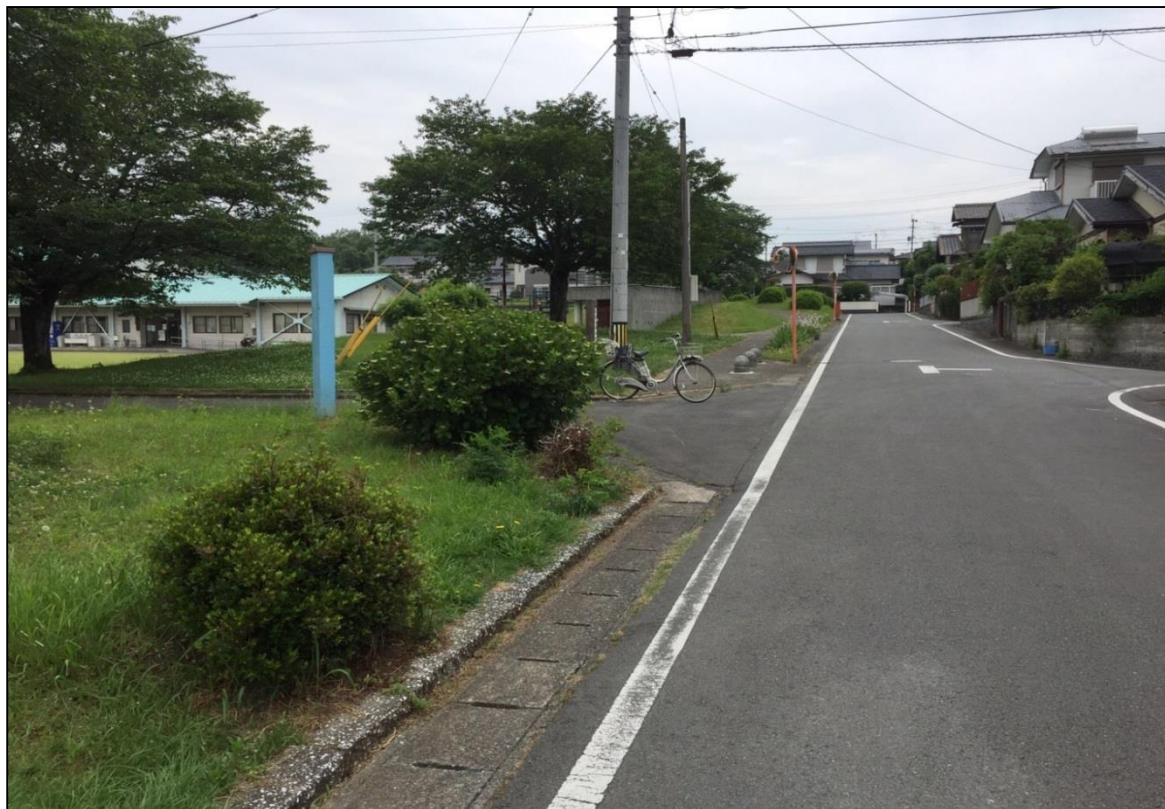
すずかけ・緑公園入り口

現 況	<p>○公園内は人通りが少なく、不審者出没の危険性がある。</p> <p>○樹木があるため、見通しが悪い。</p>
対 策	<p>○公園で遊ぶ際は、一人で遊ばないように注意する。</p> <p>○樹木を手入れしてもらう。</p> <p>○注意喚起看板設置を要望する。</p>

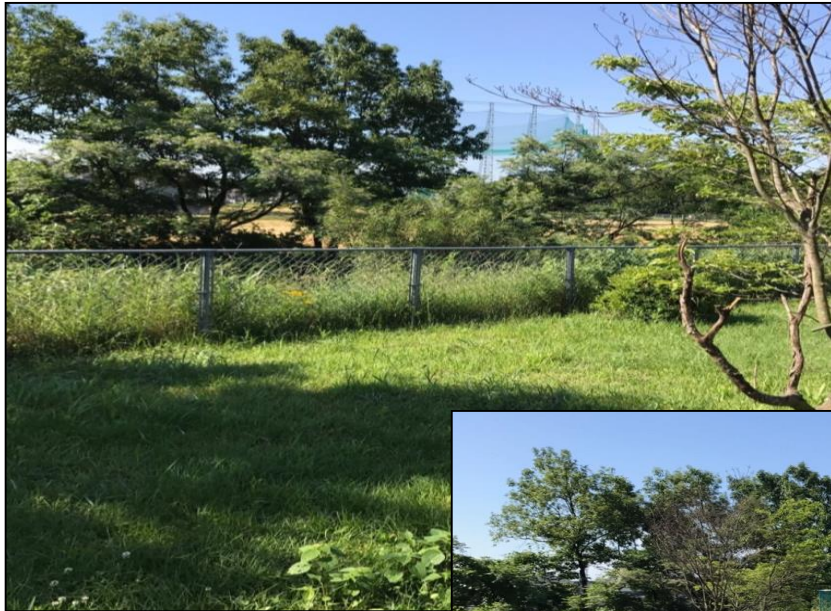
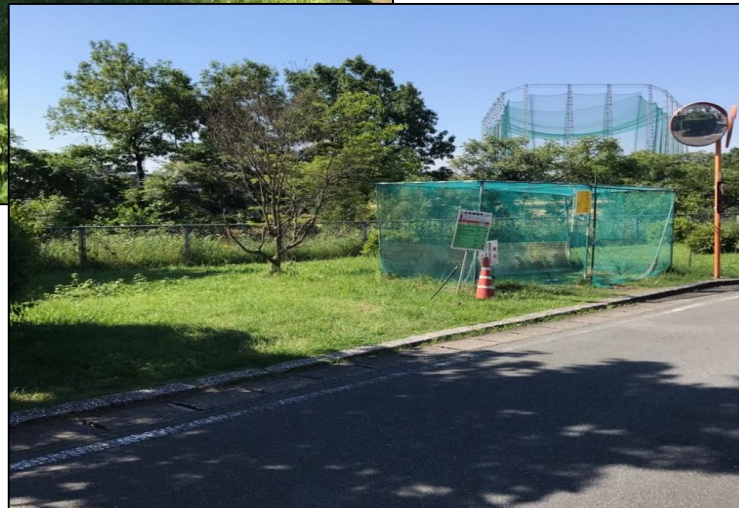
すずかけ地区20 堀川沿い 調整池前地(足つぼ公園)

現 況	○棚がなく草ものび ているため、どこまで が地面か分からず危 険である。
対 策	○ <u>川に近づかない</u> よ うに指導する。 ○注意喚起看板設 置済 ○木、草の伐採

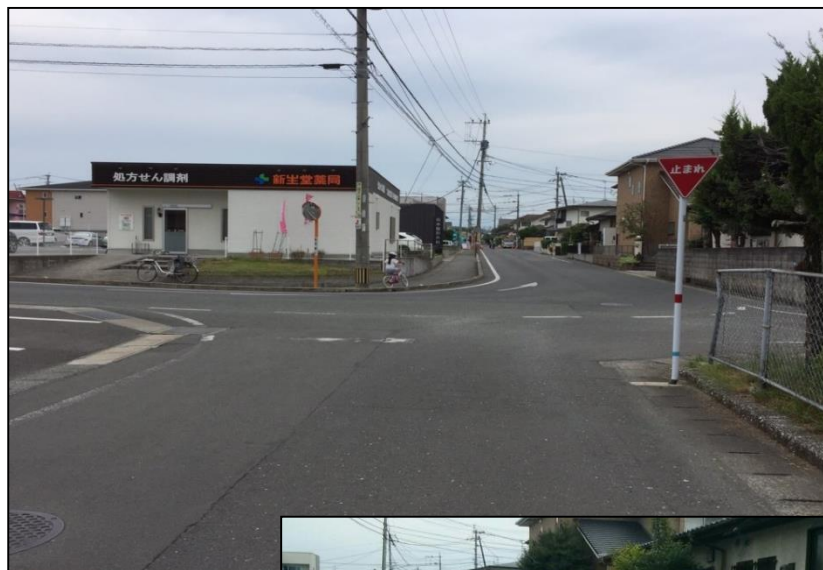
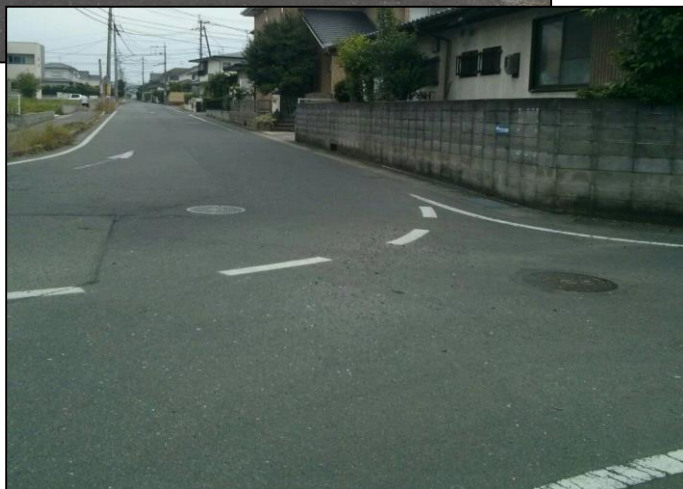
すずかけ地区2 | すずかけ北公園・北側交差点

- 道路は整備され歩道もできたが、依然交通量が多く一旦停止しない車がある。
- 見通しが悪い。
- 公園付近は歩道が片側しかなく、横断歩道もない。
- 公園に集まる児童が多い。

- 登下校時は通らないよう指導する。
- 休日・帰宅後など通るときは十分注意するように指導する。
- 注意喚起看板設置予定
- ※カラー舗装を行政に要望する。

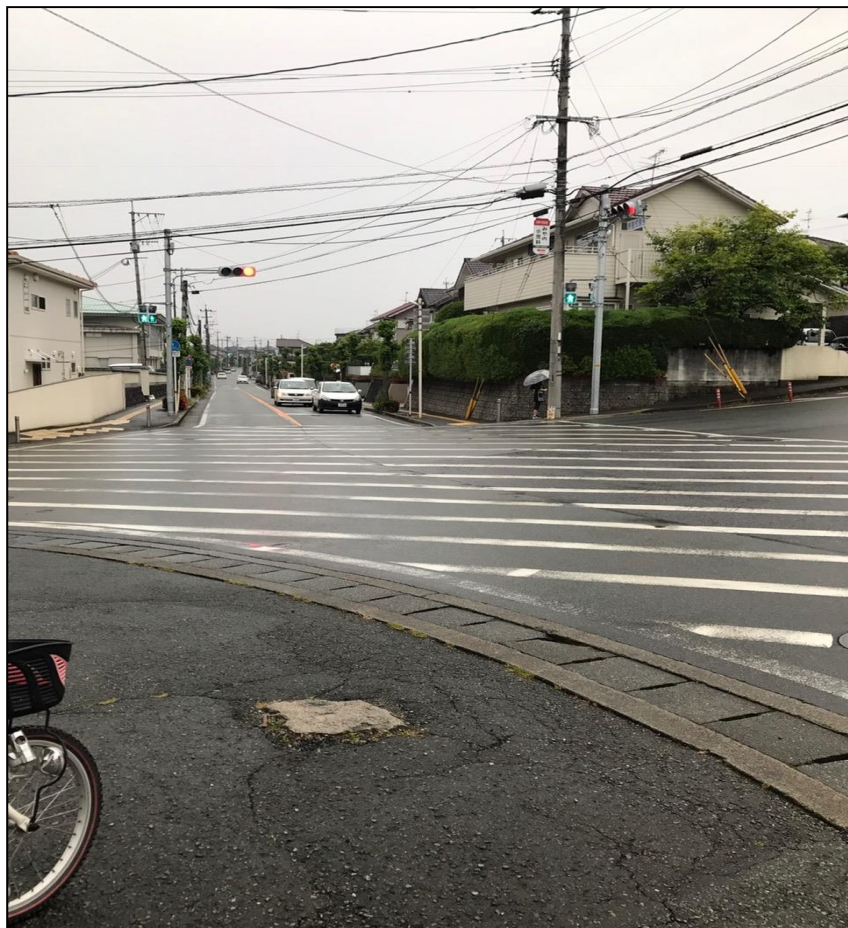
学校西スクランブル交差点

現 況	<ul style="list-style-type: none">○通学路は小中学生で混雑する。○登校時交通量が多い。○マナーの悪いドライバーが多い。○スクランブル交差点になって、斜めに来る自転車が危ない。
対 策	<ul style="list-style-type: none">○児童へ交通安全指導をする。※警察へ交通取締りを要望する。

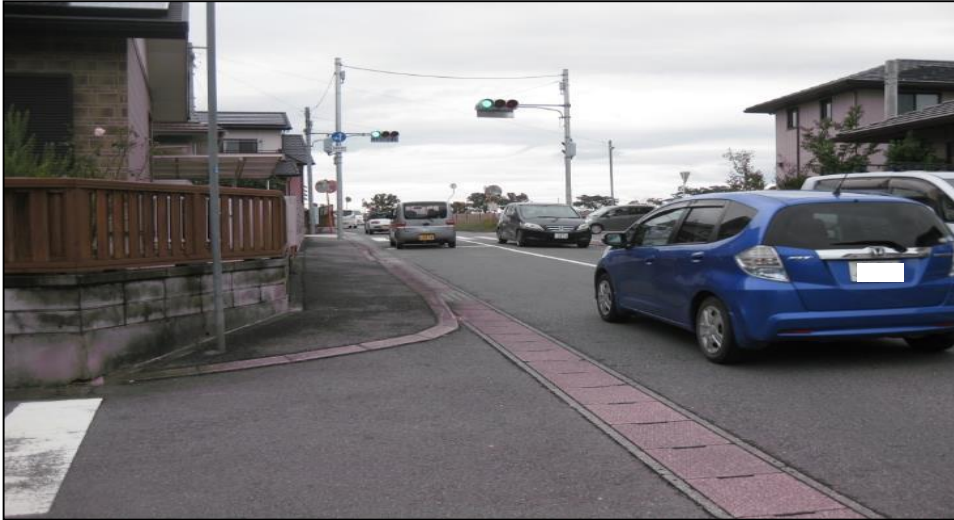
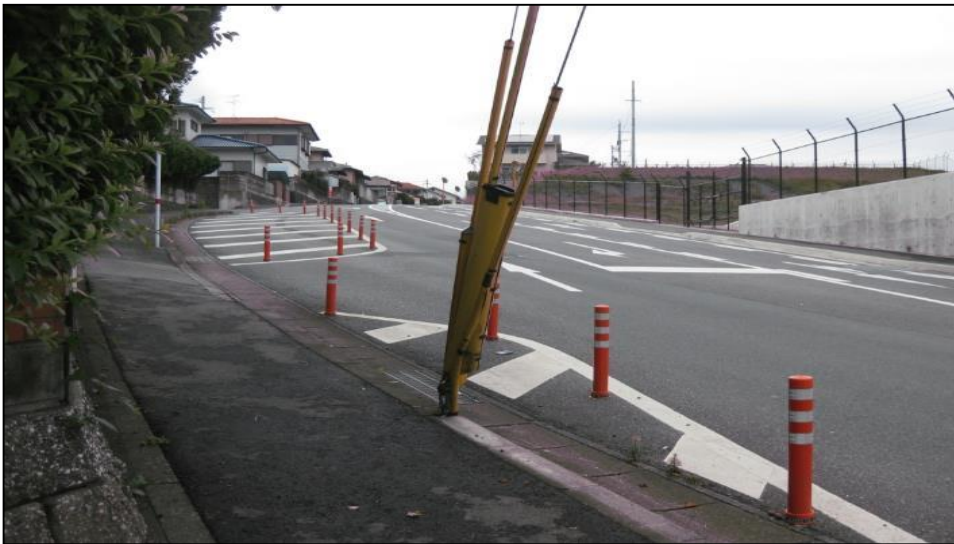
泉ヶ丘地区23 東の大通り

現況	○以前より歩道が広く整備されたが、スピードを出して下っていく自転車が多い。
対策	○歩道の内側に寄って歩行するように児童に指導する。 ○自転車にも注意するよう児童に指導する。

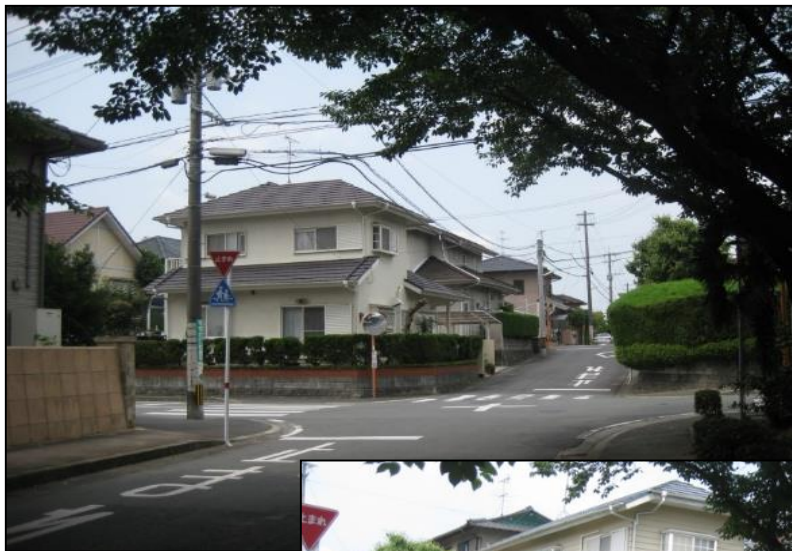
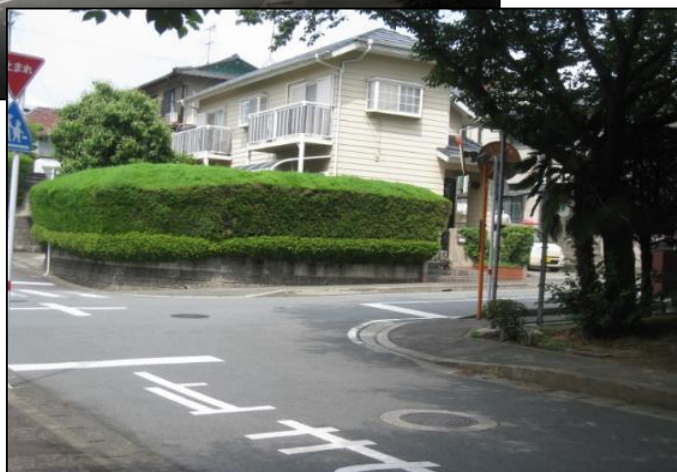
泉ヶ丘地区24 泉ヶ丘 市民センター近くの交差点

○市民センターから泉ヶ丘方面への交差点。
左はカーブ、右はフェンスと木で大変見通しが悪く、車対車、車対人の事故が過去に何度も起きている。

○木を切って見通しを良くする。
※左側をみるカーブミラーの設置を行政に要望する。
