令和6年度

合志南小学校区

危険箇所について

合志南小学校PTA安全委員会

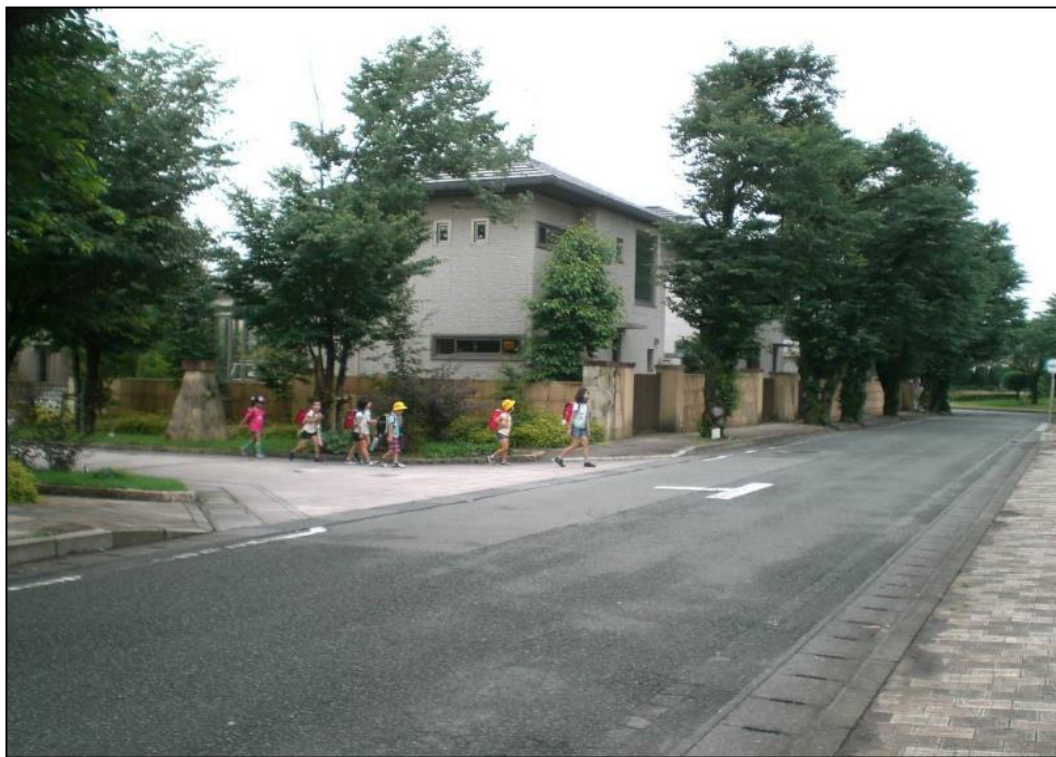
桜路中央出入口

現 況	○車の交通量も多く、スピードを出す車も見られる。 ○横断歩道設置済み
対 策	○登下校時は、車に十分注意して横断するように指導する。

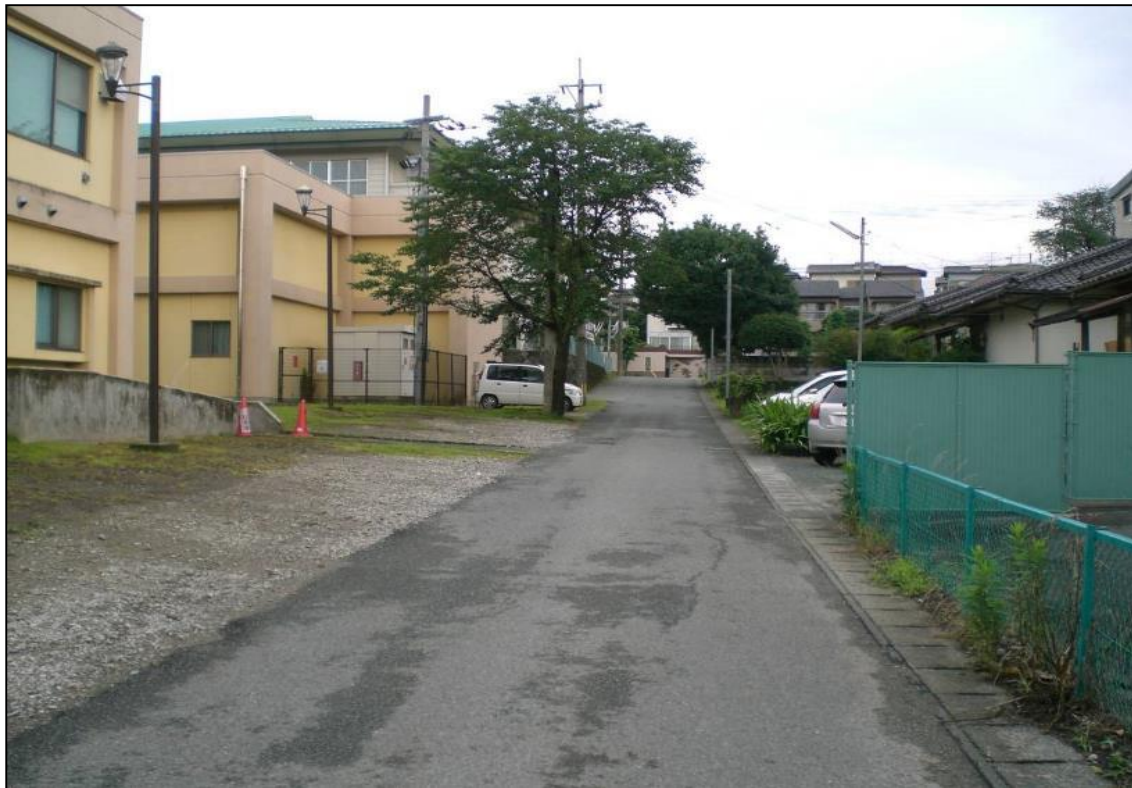
泉ヶ丘市民センター東側道路

○歩道がなく、通り抜け車両が多い。
○夕方以降や冬場は、街灯も少ないため暗く、人通りも少ないので、不審者の出没の危険性がある。

○車に十分注意し、道に広がって歩かないように児童に指導する。
○下校時や帰宅後は、一人で通らないように注意する。
○カラー舗装の要望

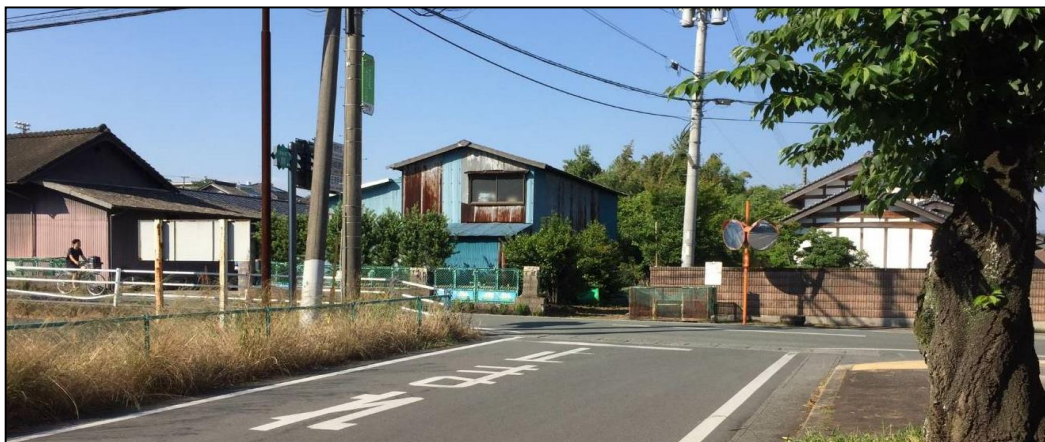
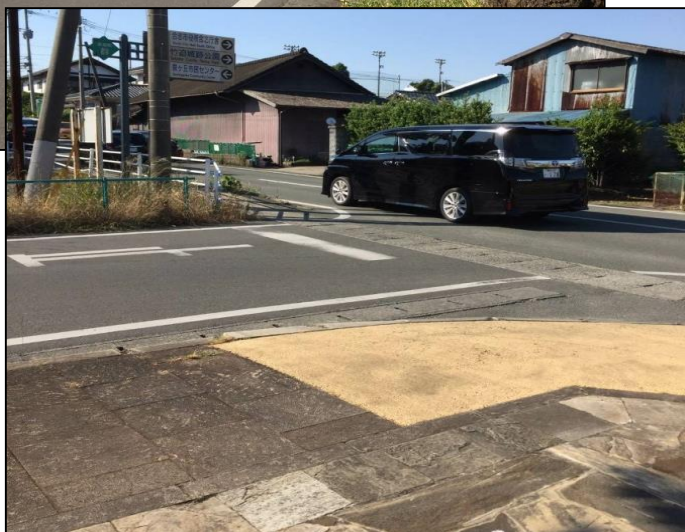
桜路北側出入口付近

○車の交通量が多い。
○歩道の幅が狭く、中学生の通学路にもなっており、自転車通行と重複すると危険。

○登下校時、左右確認を必ず行って横断するように指導する。
○自転車にも注意するように児童に指導する。
○カラー舗装設置済み

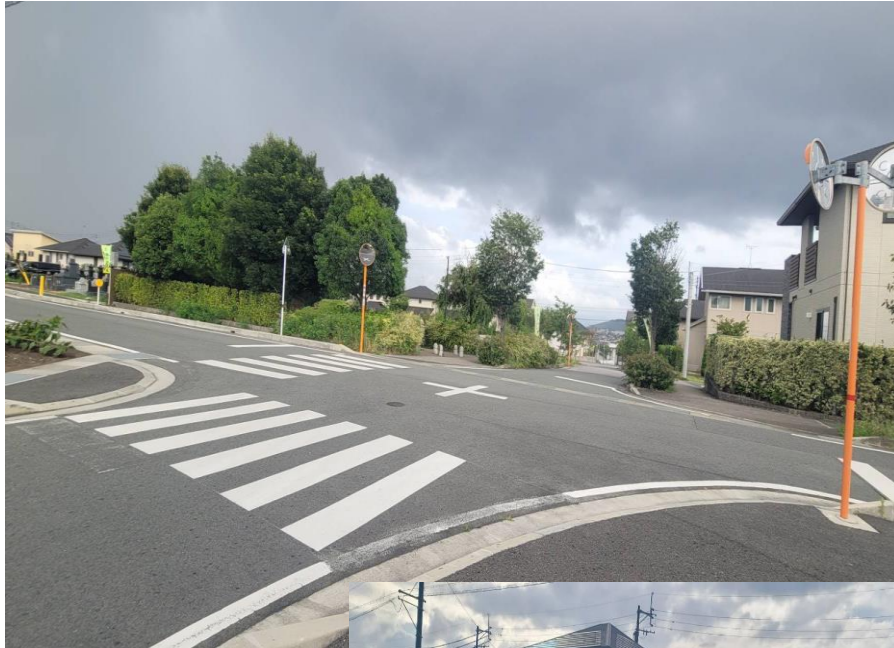
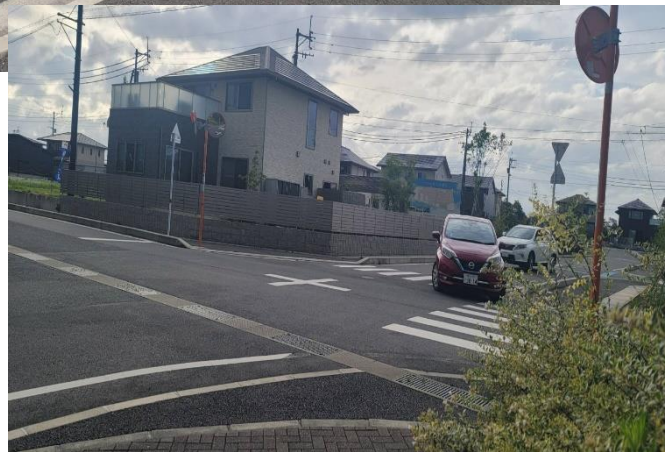
そらのまち出入り口付近

○そらのまちから裏門へ
入る道路に横断歩道が
できたが、道幅があるぶ
んスピードを出したまま通
る車も多い

○登下校時、左右確認を
必ず行って横断するよう
に指導する。
○自転車にも注意するよ
うに児童に指導する。
○横断歩道とカラー舗装
を行政に依頼済み。

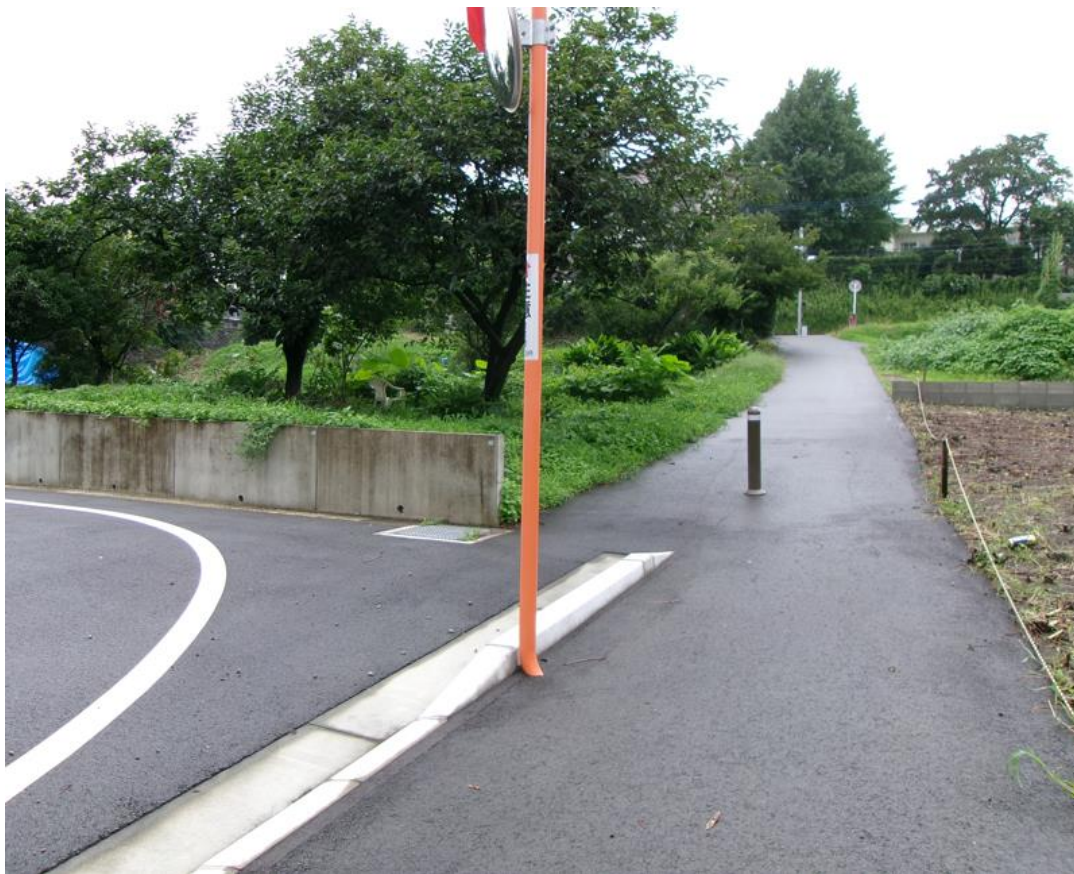
合志南プレイス地区29 小学校南側横断歩道付近

○合志南プレイスから小学校南側横断歩道へ入る道路。小学校南側の通りに出る際、横断歩道でスピードを出した車も多い。

○登下校時、左右確認を必ず行って横断するように指導する。
○自転車にも注意するように児童に指導する。
