4 校区（通学路）安全マップ

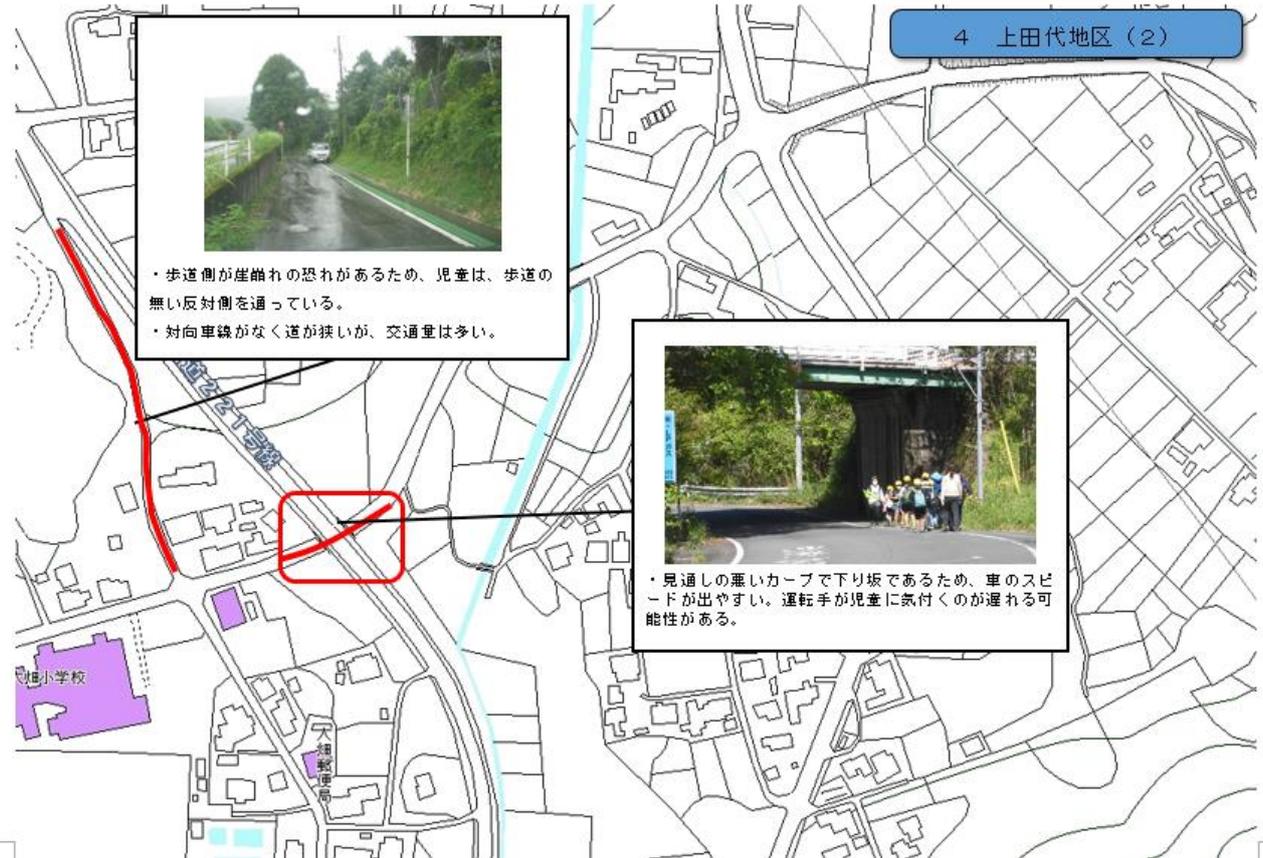
4 上田代地区(2)

・歩道側が崖崩れの恐れがあるため、児童は、歩道の無い反対側を歩いている。
・対向車線がなく道が狭いが、交通量は多い。

・見通しの悪いカーブで下り坂であるため、車のスピードが出やすい。運転手が児童に気付くのが遅れる可能性がある。

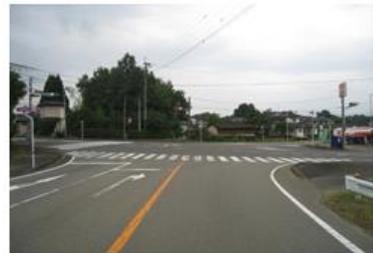
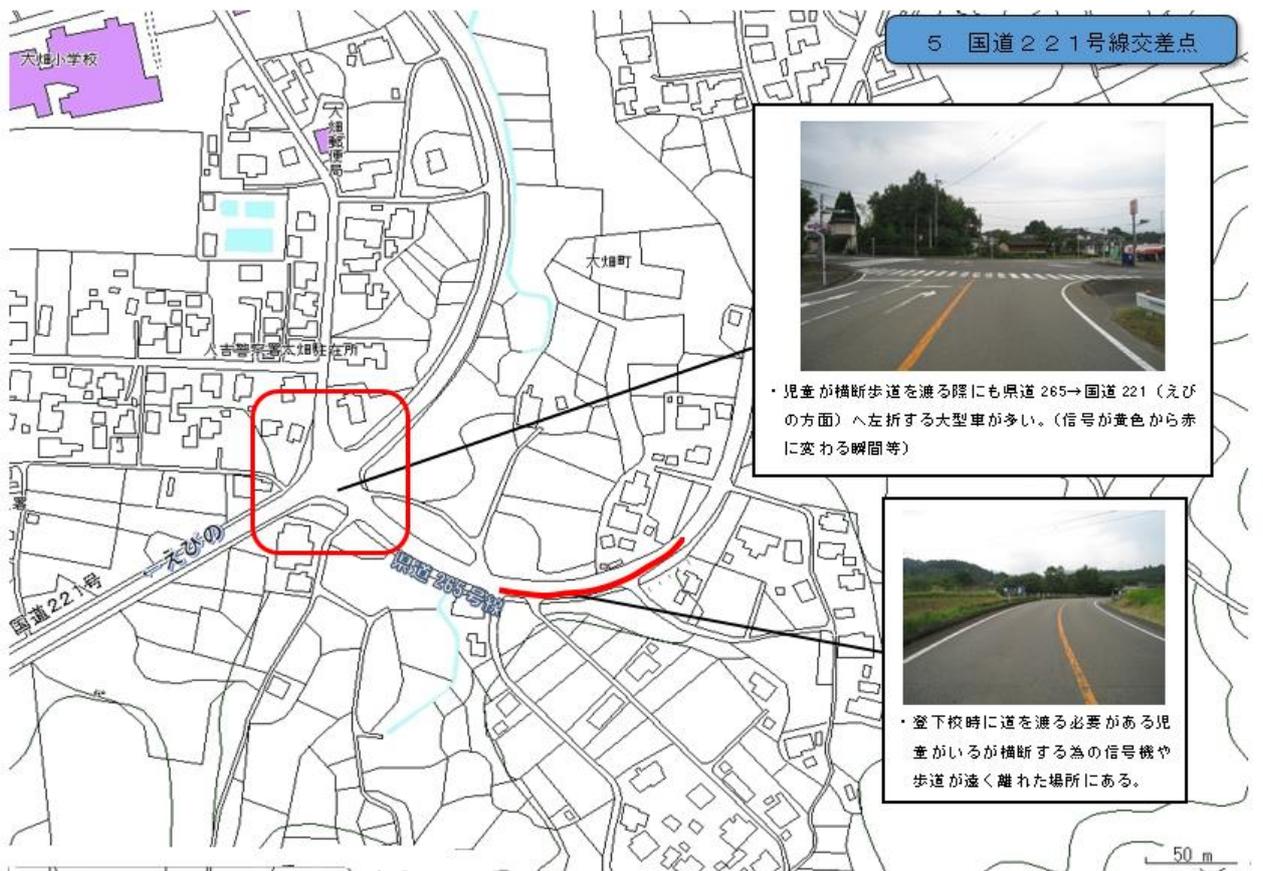
5 国道221号線交差点

・児童が横断歩道を渡る際にも県道265→国道221(えびの方面)へ左折する大型車が多い。(信号が黄色から赤に変わる瞬間等)

・登下校時に道を渡る必要がある児童がいるが横断する為の信号機や歩道が遠く離れた場所にある。
