令和5年度 通学路における交通安全対策必要箇所一覧

学校名 (合志楓の森小学校)

行政区名 (恵楓園)

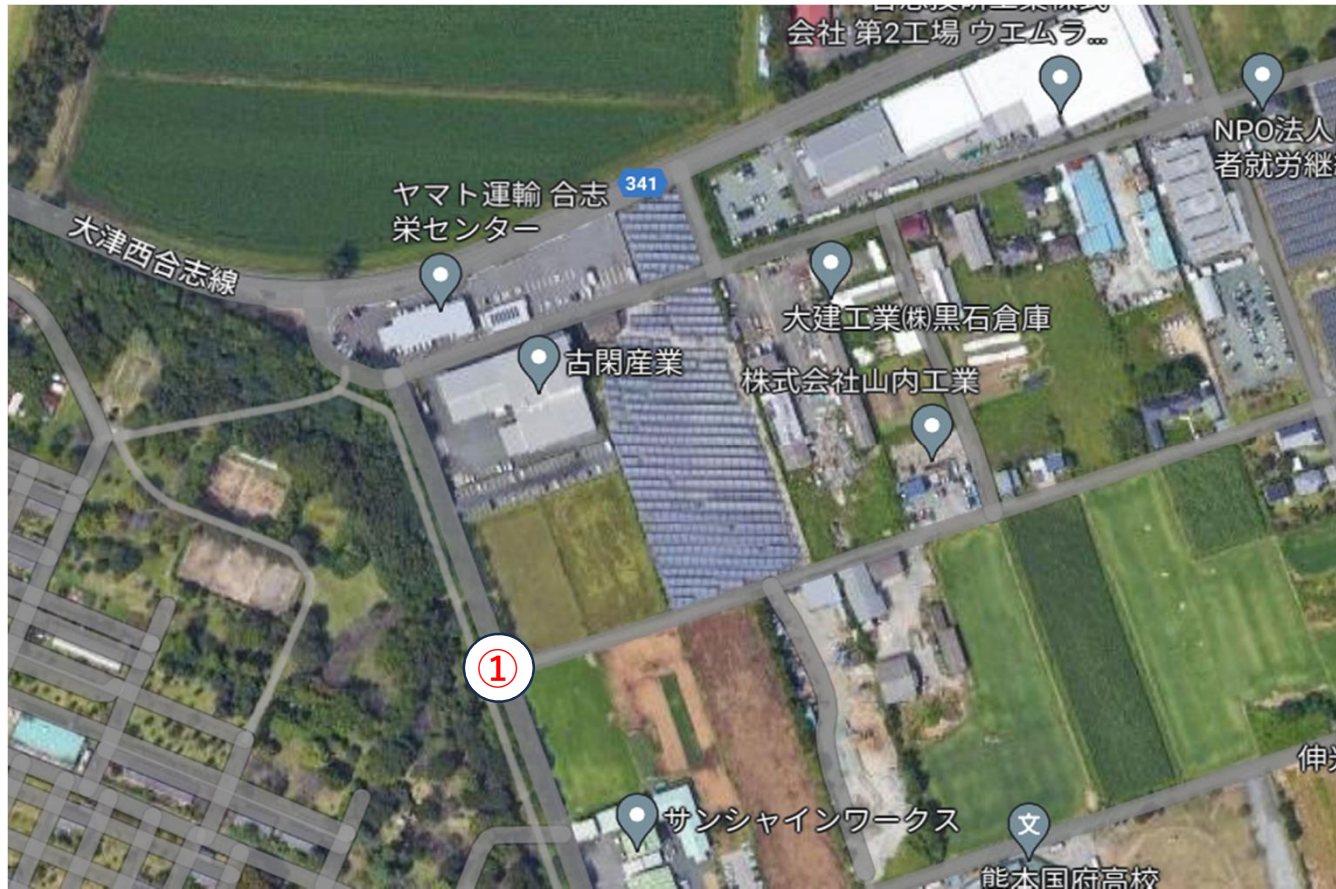
状 況	保護者からの要望	調査結果	対応策	写真	地番	行政区
1	朝夕、車が多く通る場所でスピードが出てる為、横断が危険な時がある。	信号を作るなど、子供が安全に渡れる様に対策して頂きたい。

合志市栄3791付近	恵楓園
2							
3
