地震後の通学路点検一覧【確認版】永碓東、松1、2

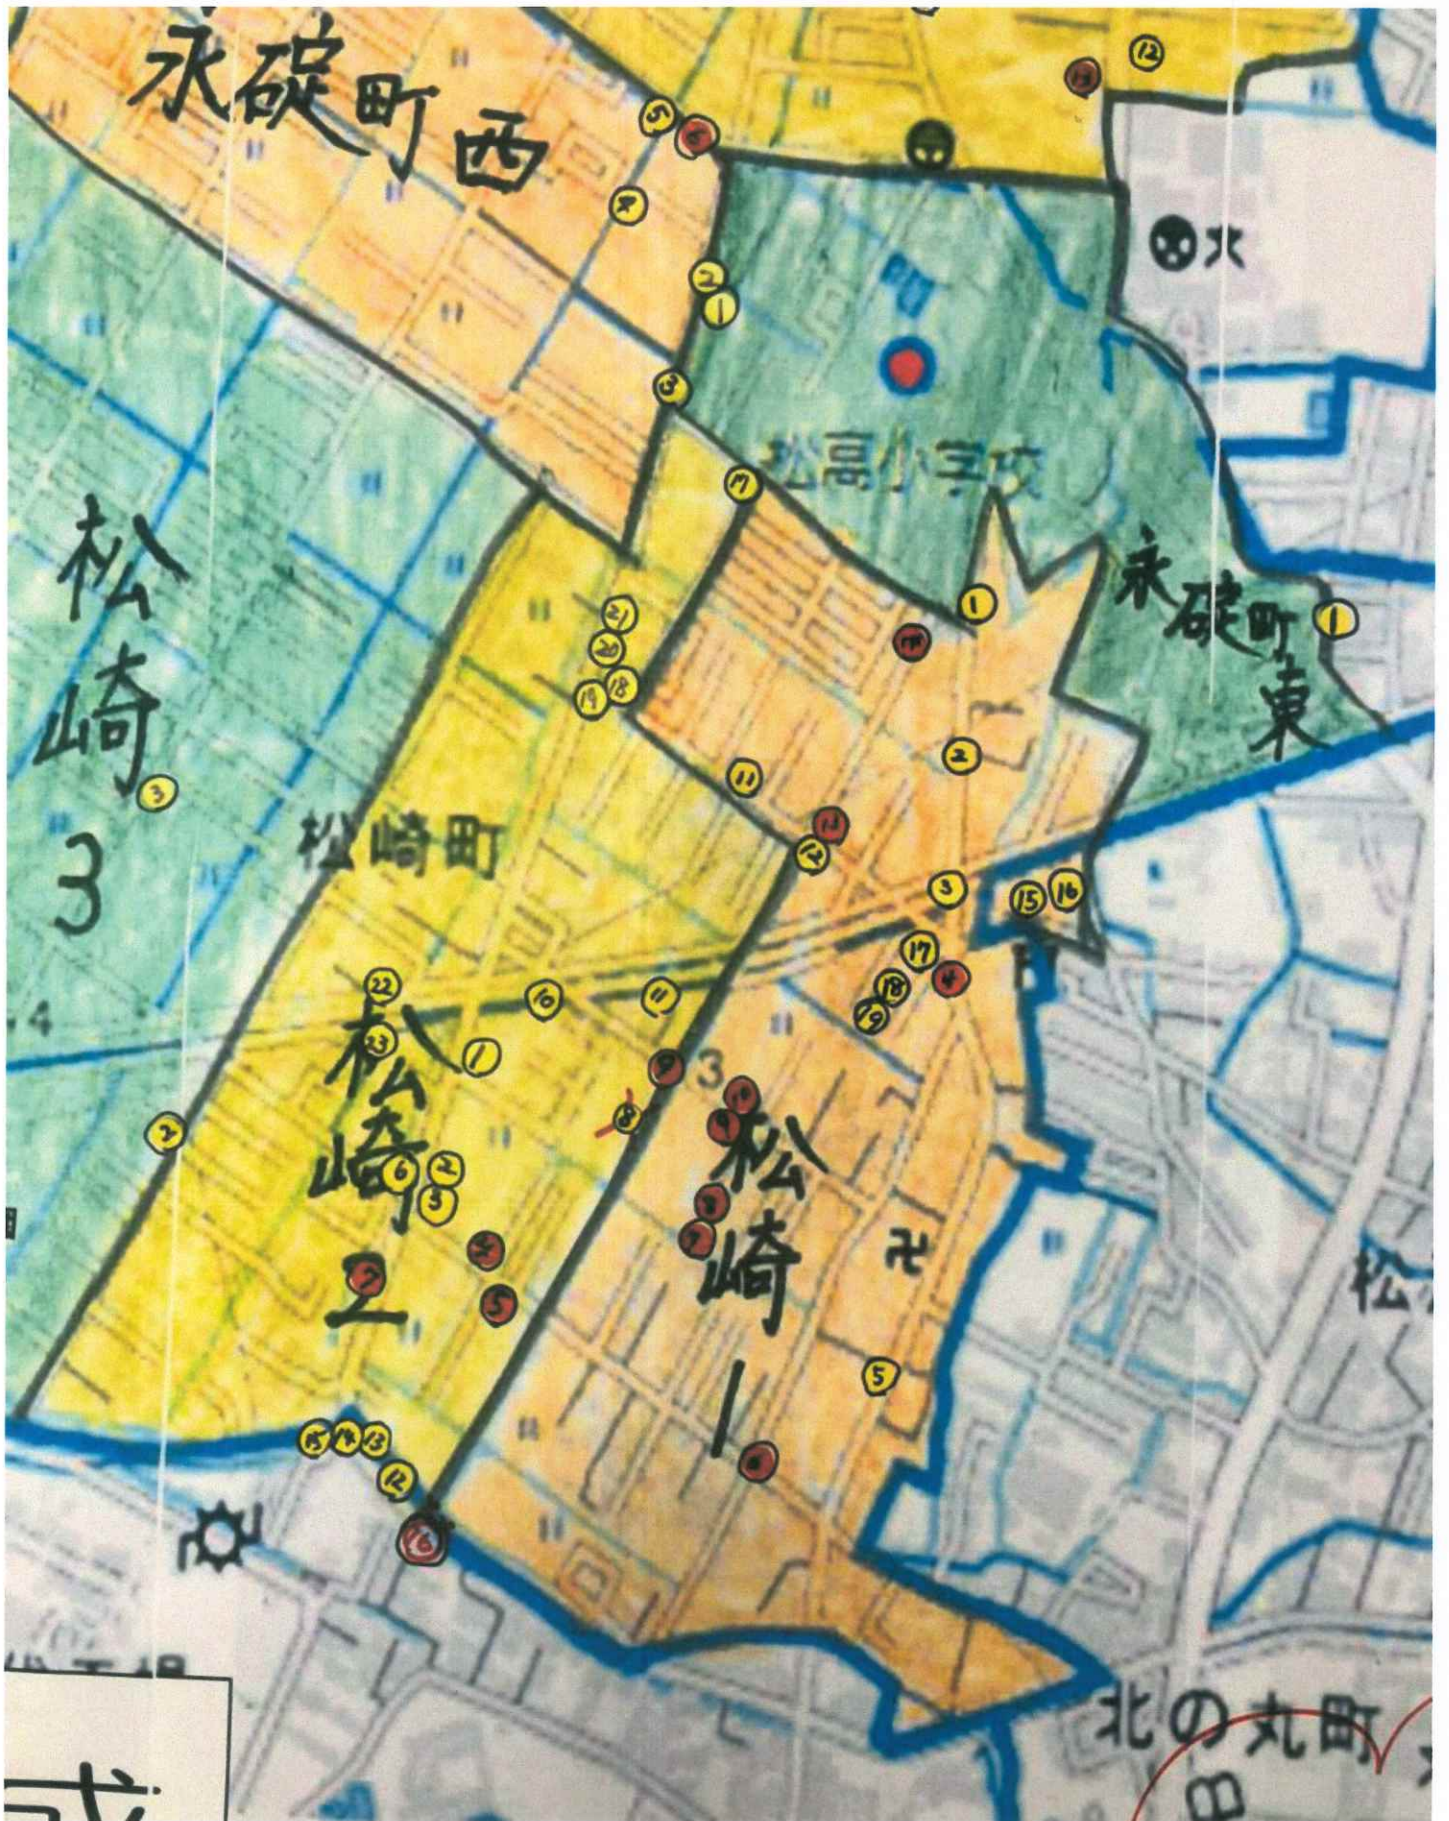
| チェック番号 | 危険の程度 | 詳しい場所<br>(〇〇商店の角 など) | 危険の内容<br>(ブロック塀が 20cm ほど傾いている など) |
|---|---|---|---|
| 1 | 通行止<br>危険・要注意 | 森永ミルクセンター近くの一般住宅 | 塀が傾きかけている (住人が対処済) |
